温州肯恩大学

—— 景观改造提升工程

LANDSCAPE RENOVATION AND UPGRADING PROJECT

- 温州高翎园林景观 -

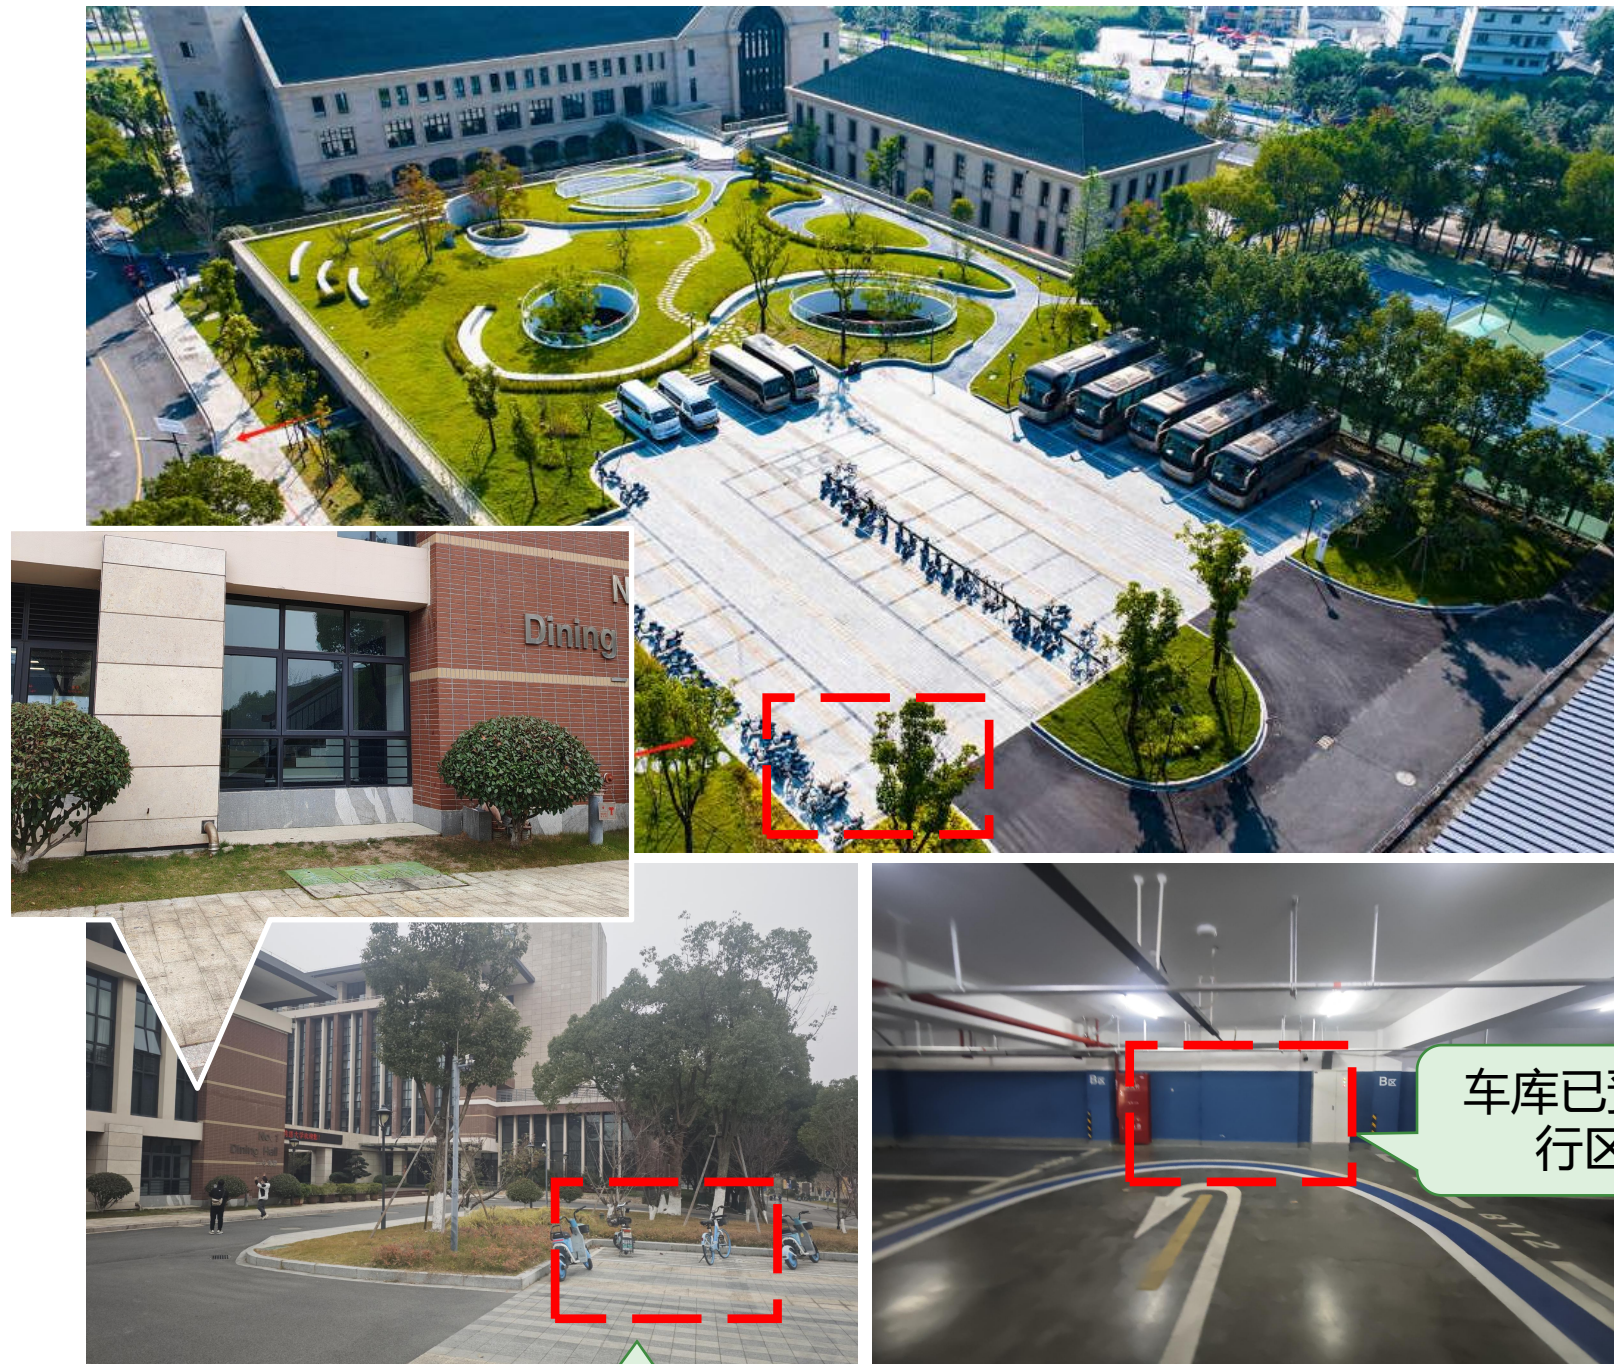
## □ 建筑墙体现状

- ①、现状建筑出现墙面瓷砖空鼓，连廊玻璃幕墙生锈老化，屋面檐口复合水泥板吊顶开裂掉落，建筑外墙漆脱落及雨水腐蚀的问题，对师生行走潜在较大安全隐患。
- ②、陈天龙美术馆真石漆外立面开裂，雨水腐蚀出现黑色污块，美观度差。

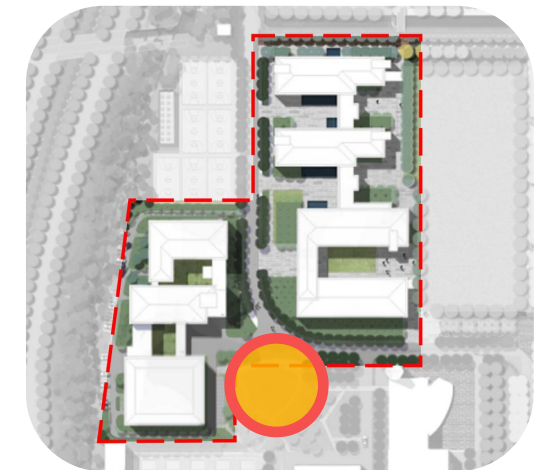
地面已预留通行区域

车库已预留通行区域

## □ 架空层车库至食堂区域

- ①、校园道路完善，连廊位置需不影响车辆日常通行，又要满足教师与学生去往食堂的便利通行。
- ②、地下室架空层已预留3米宽挡土墙空间，便于做上下通道。

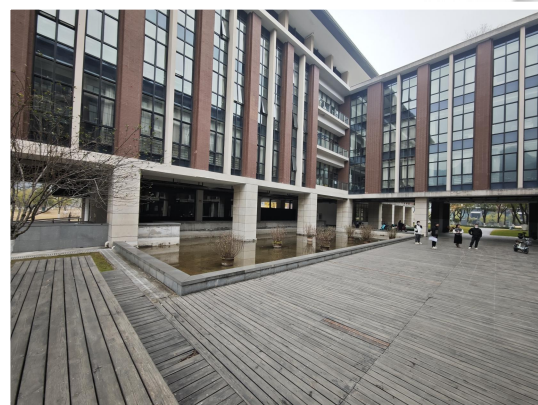
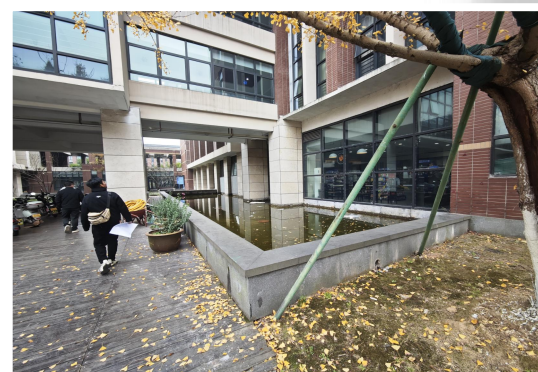
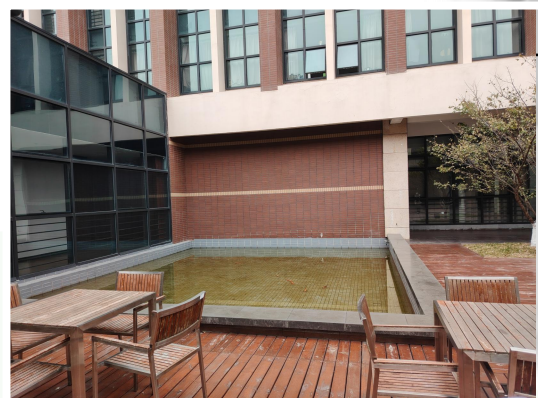
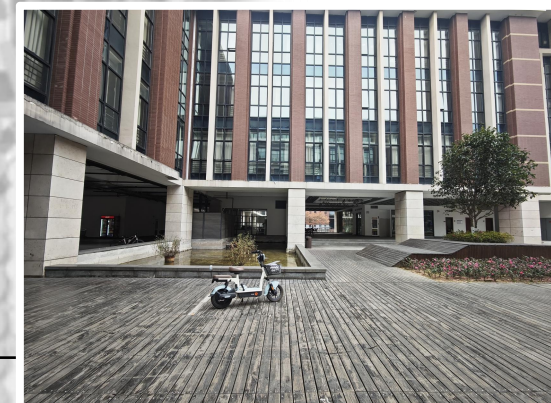
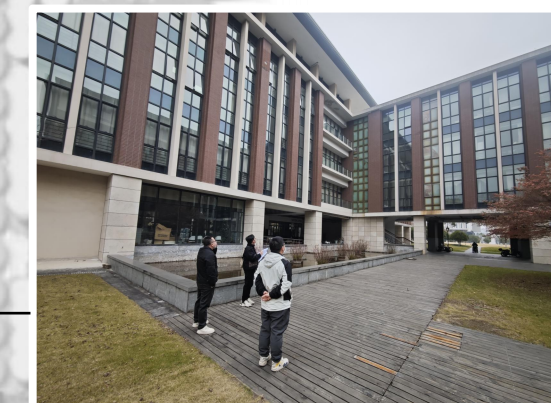
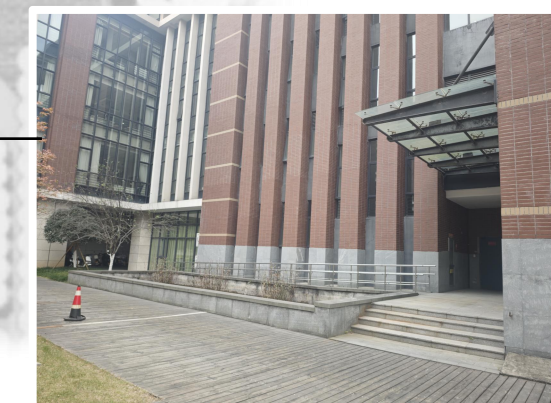
## □ 消防水池设计改造

设计区域内有7个消防水池，现处于荒废状态，未有效利用，池水脏乱，景观面貌差。

- 1、现7个消防水池处于荒废状态，整体面貌差，选择个别点位进行水景升级改造，其余结合现状风貌改为绿化景观或休闲场所。

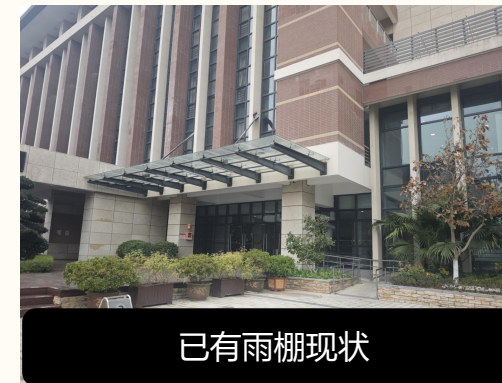
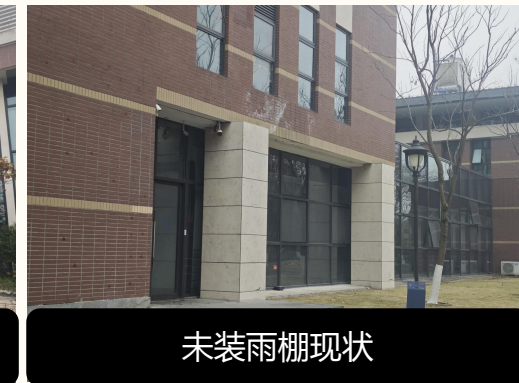
### ■ 现状图：

## □ 建筑增设雨棚及防掉落措施

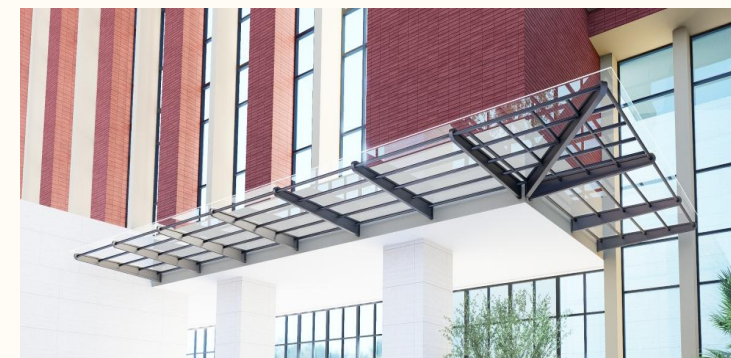
为预防建筑文化砖及檐口掉落问题，在**主要出入口位置增设铝合金雨棚**

#### 改造雨棚样式：

①.使用原雨棚造型，并统一颜色为建筑外立面墙体米色

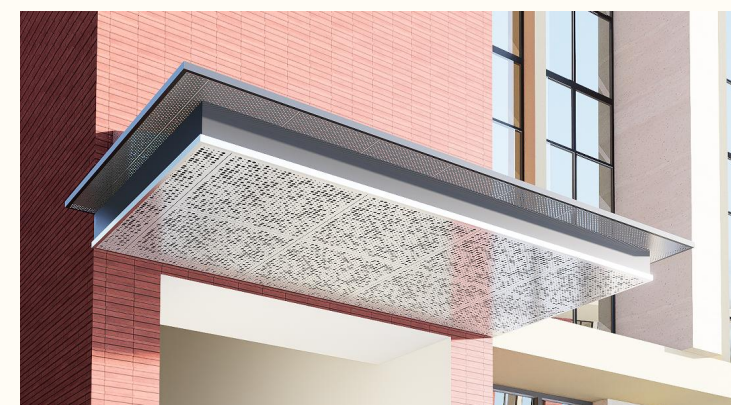
#### 新增雨棚样式：

①.采用镀锌方钢龙骨、外覆穿孔铝单板。防高空掉落  
②.铝单板材质坚固、经久耐用，且重量轻、安装方便，长期使用不易积灰、简洁干净

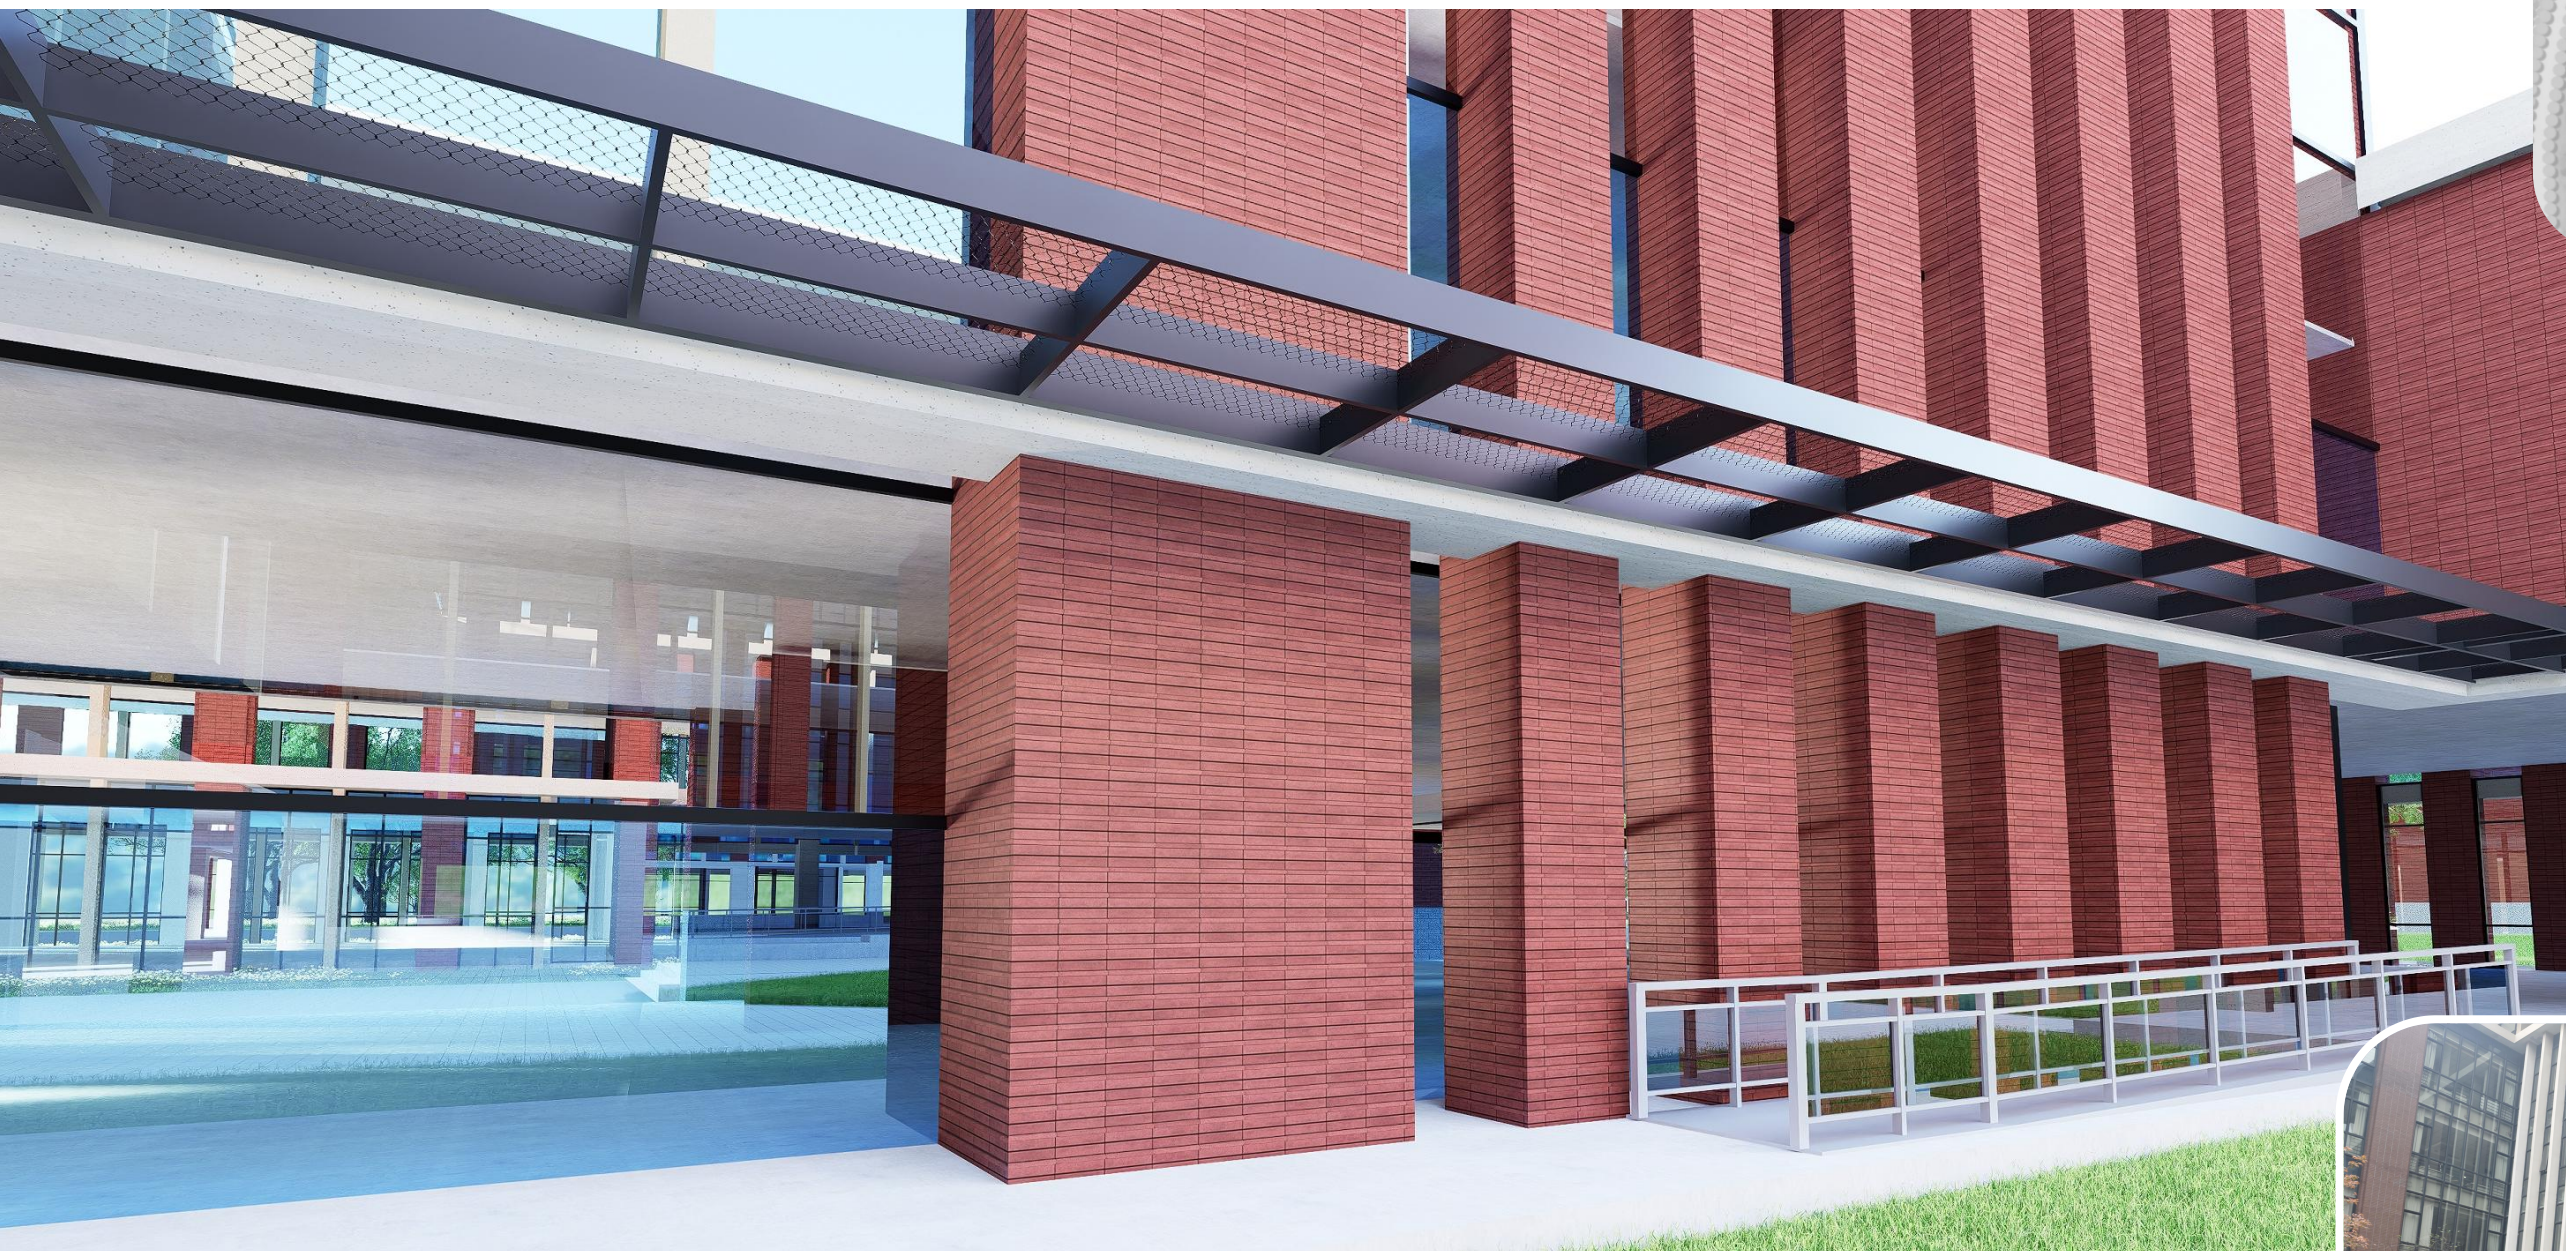
## □ 建筑次行人通道防掉落措施样式2-钢架金属网

**设计原理：**①采用镀锌方钢、钢丝网  
②钢丝网质地坚固、经久耐用，且重量轻、安装方便，长期使用不易积灰

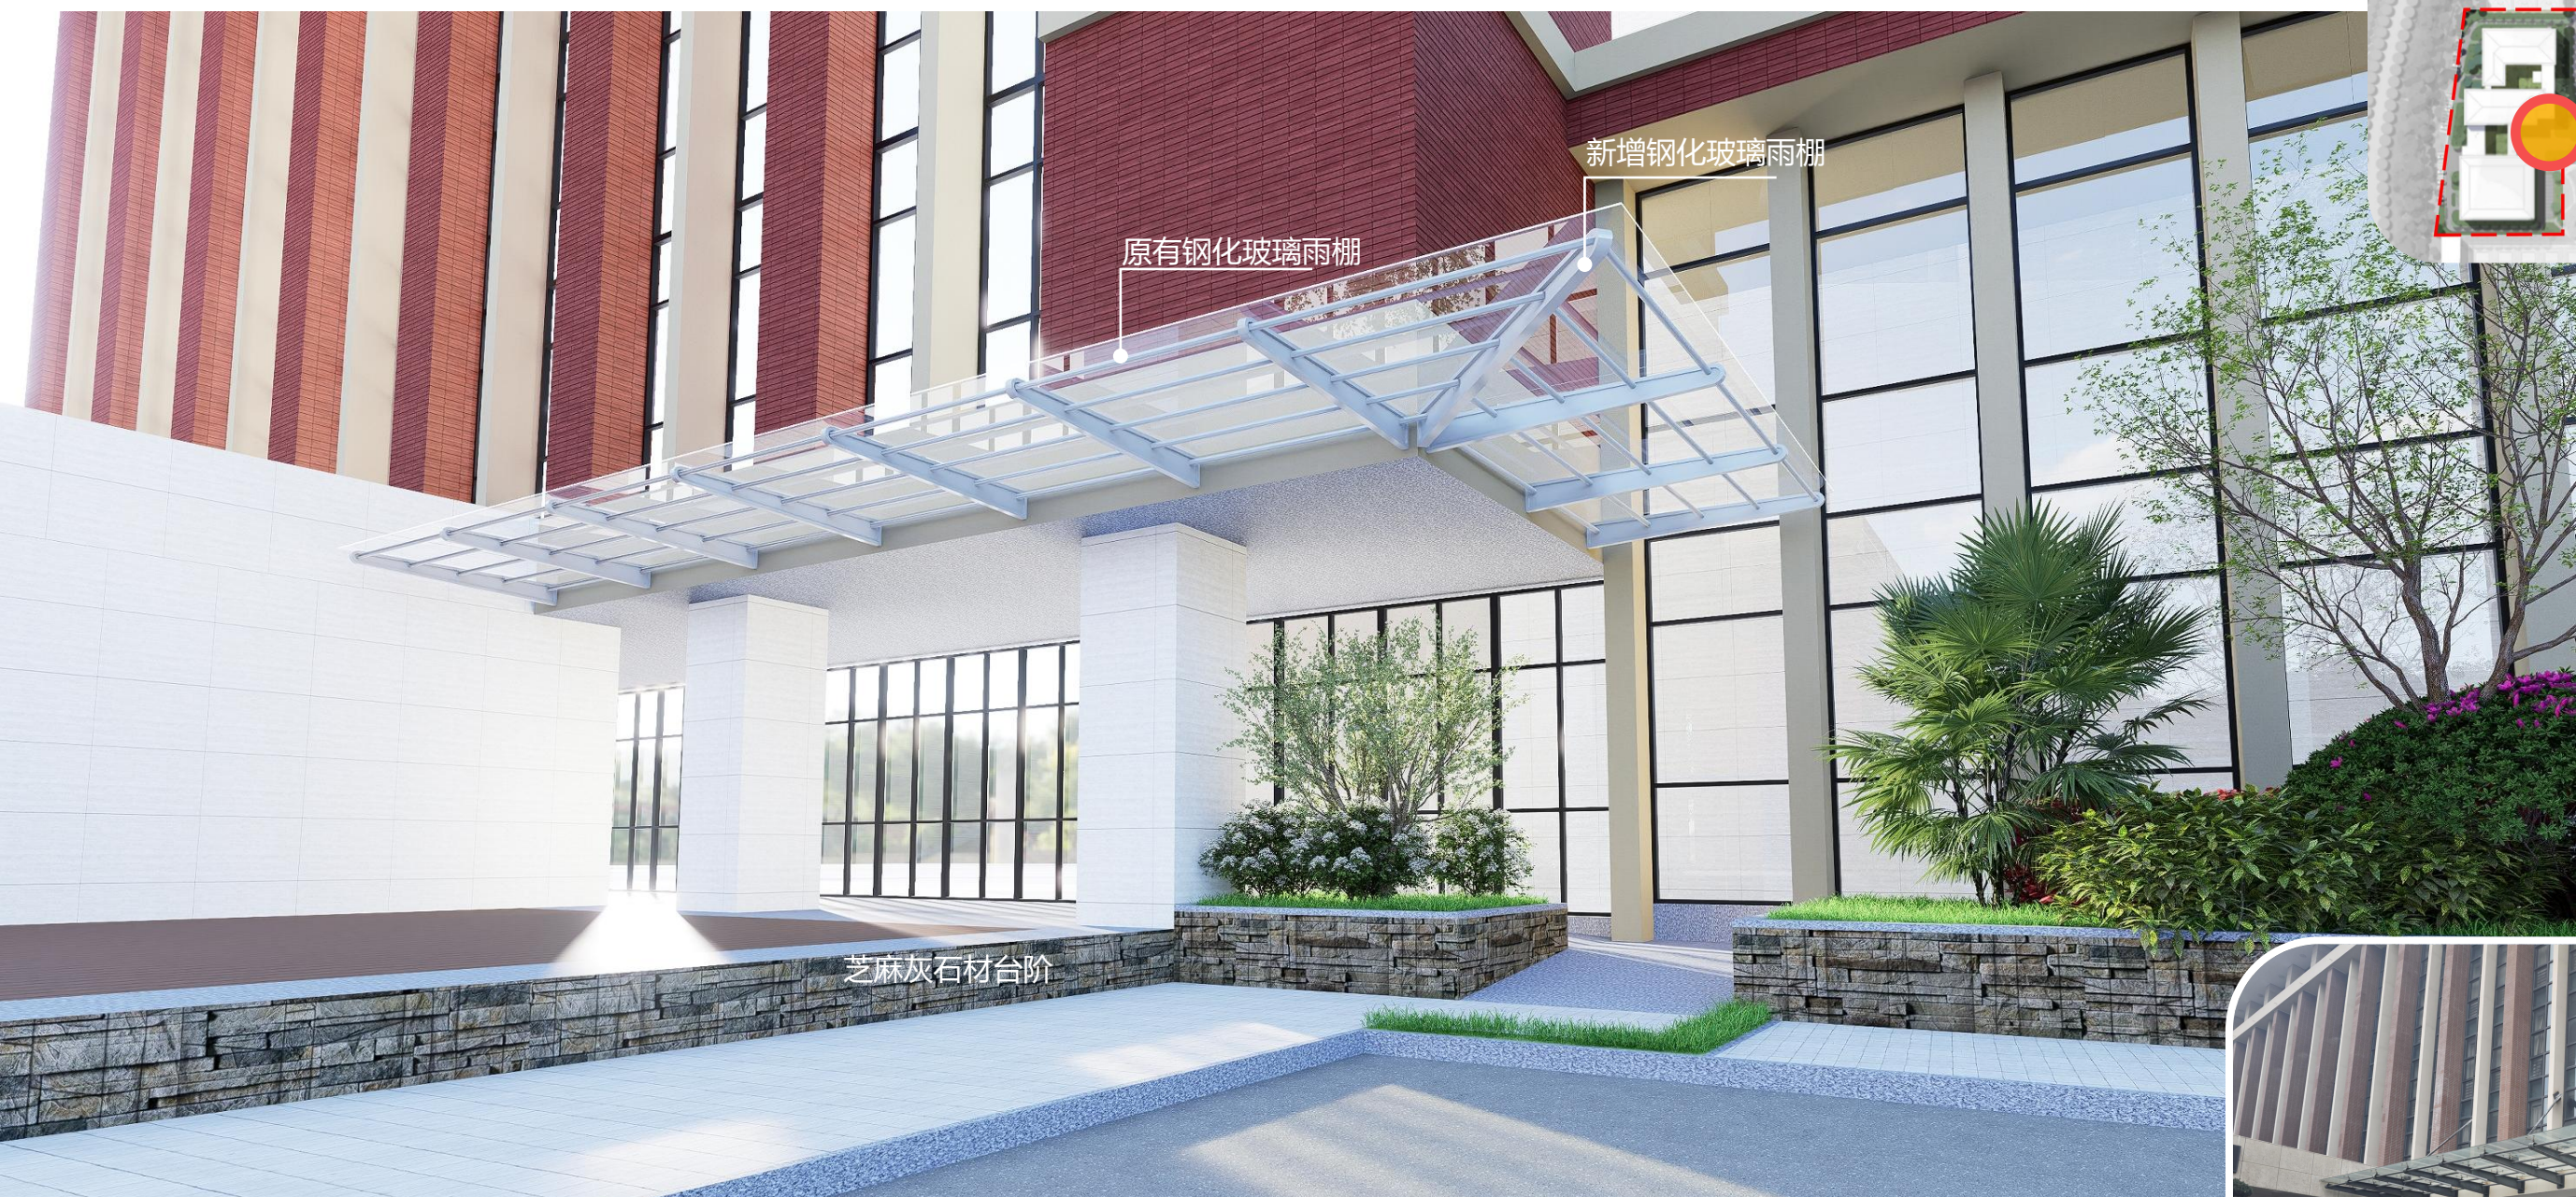
## □ 建筑雨棚样式4—钢化玻璃雨棚

设计原理：① 在原有钢化玻璃雨棚基础，增加残疾人坡道上方钢化玻璃雨棚

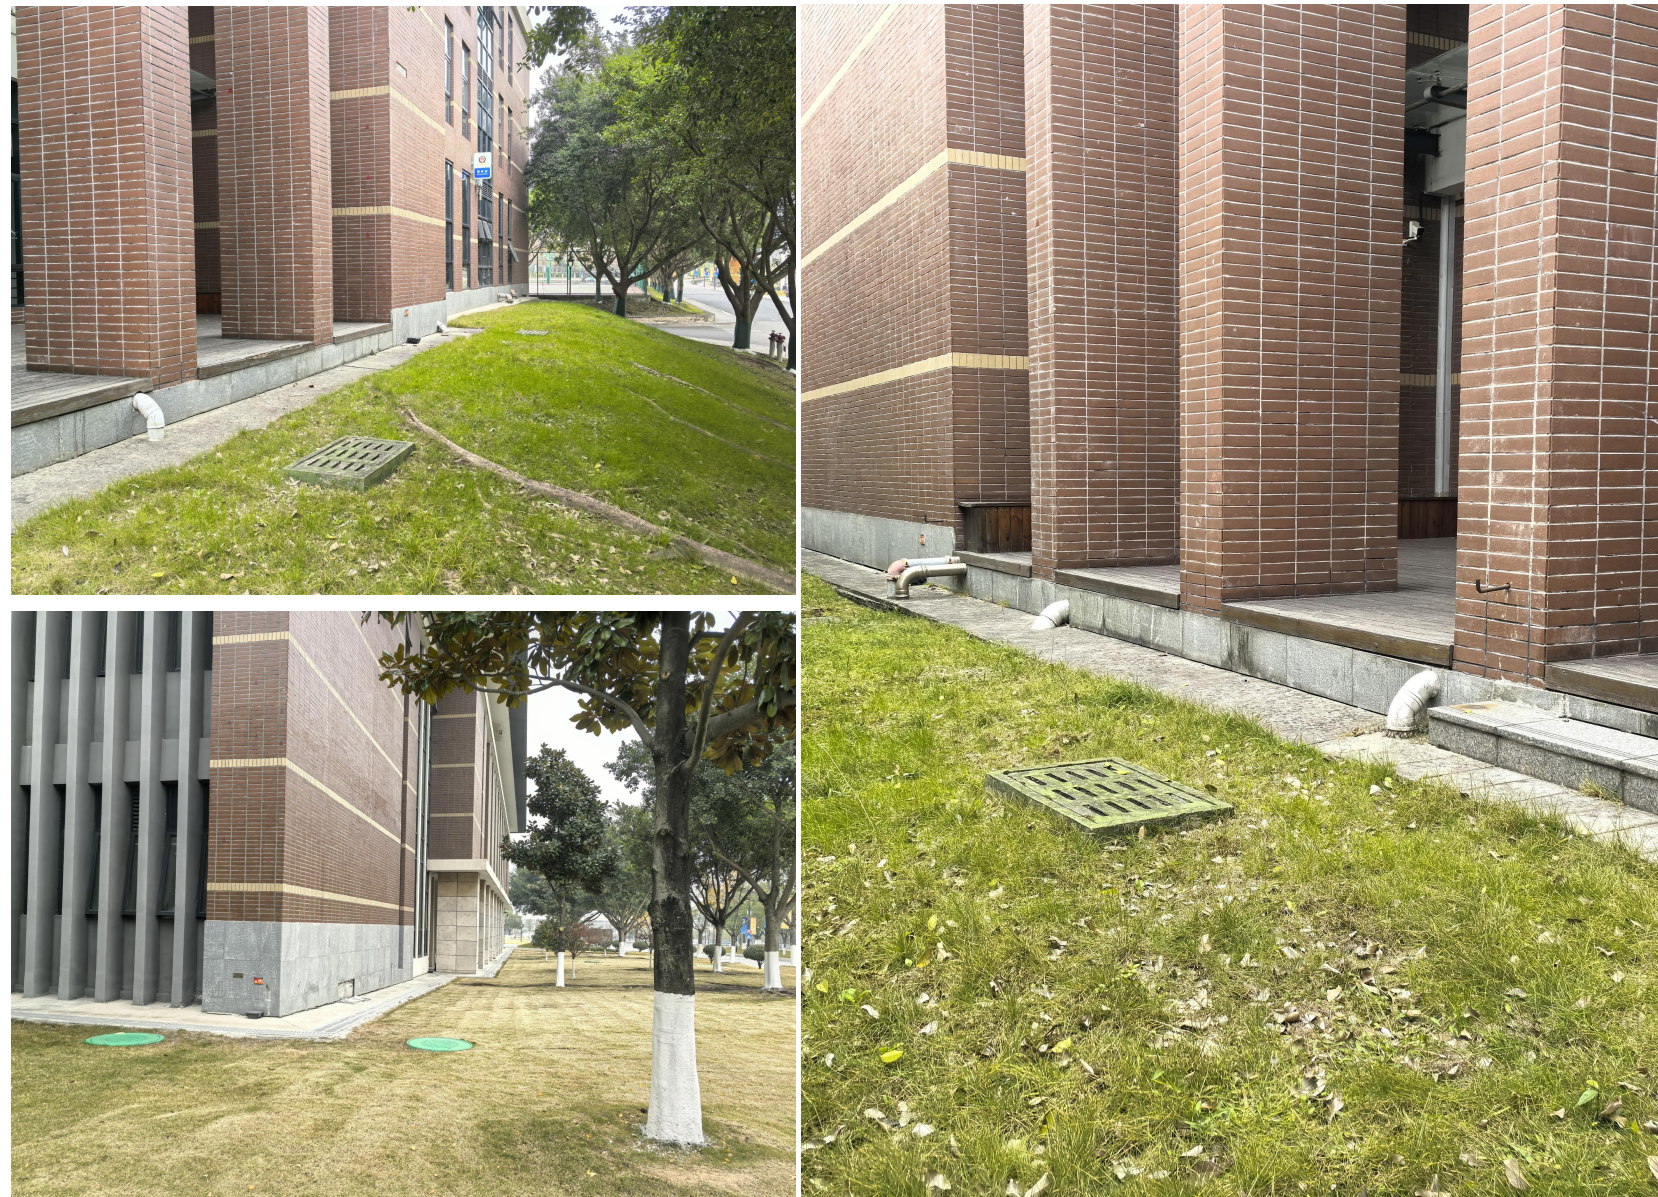
### □ 现状图

**现状问题：**绿化区域以铺设大面积草坪为主，行人容易靠近建筑外墙，存在外墙瓷砖掉落砸伤安全隐患

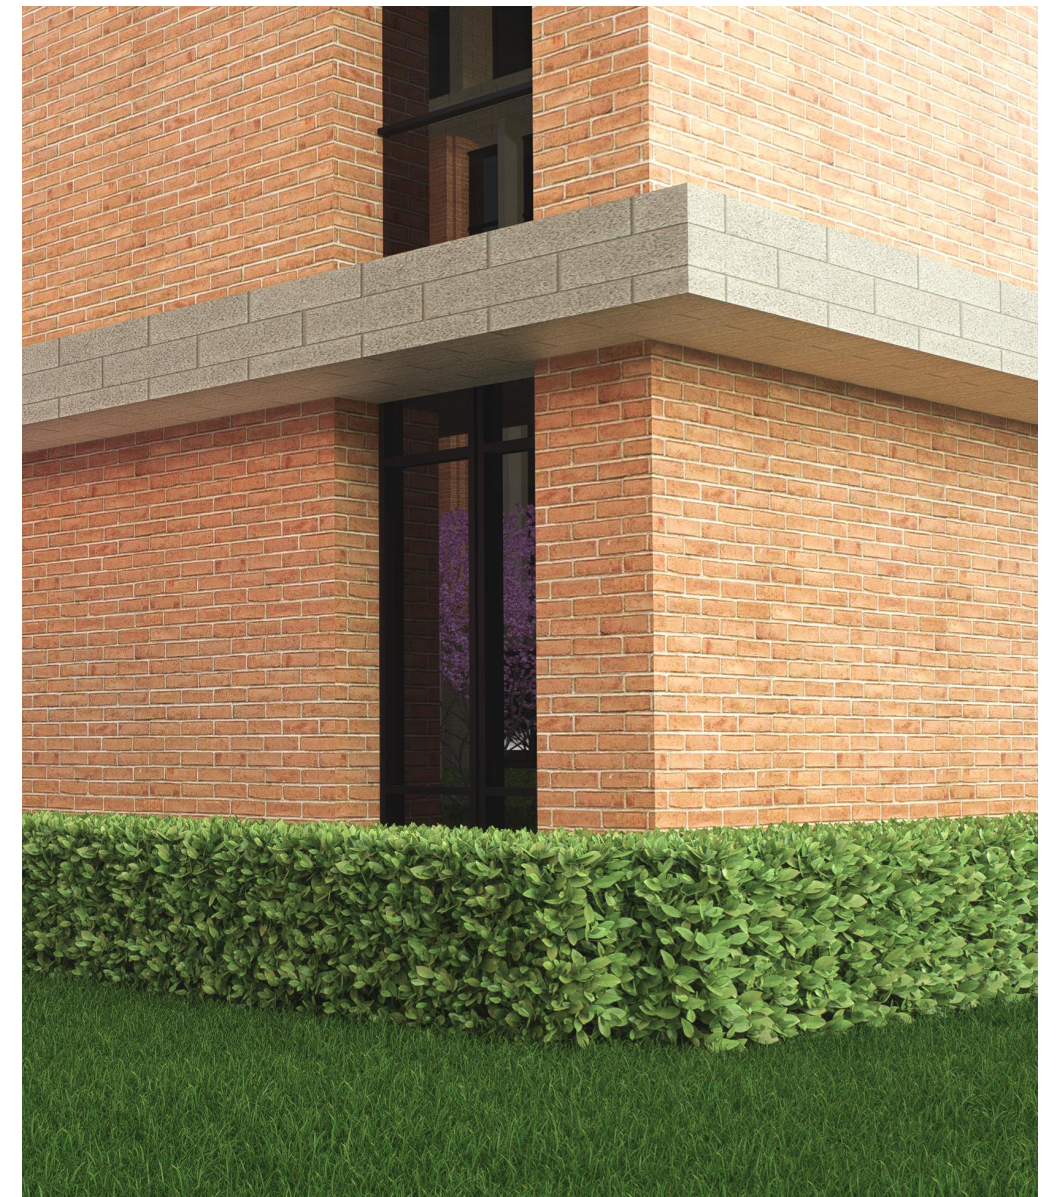
### □ 增加矮灌效果

**改造内容：**在建筑退位线1.5m位置种植矮灌，提高美观度的同时减少踏入。

- 1.增设出入口雨棚及防掉落钢丝网；
- 2.防火玻璃老化处理；
- 3.建筑外墙面石材干挂开裂更换；
- 4.外墙面真石漆黑化重新喷涂处理；
- 5.建筑檐口拆除处理；
- 5.防腐木地板更换为花岗岩铺贴；
- 6.建筑周围防掉落措施-增植矮灌木；

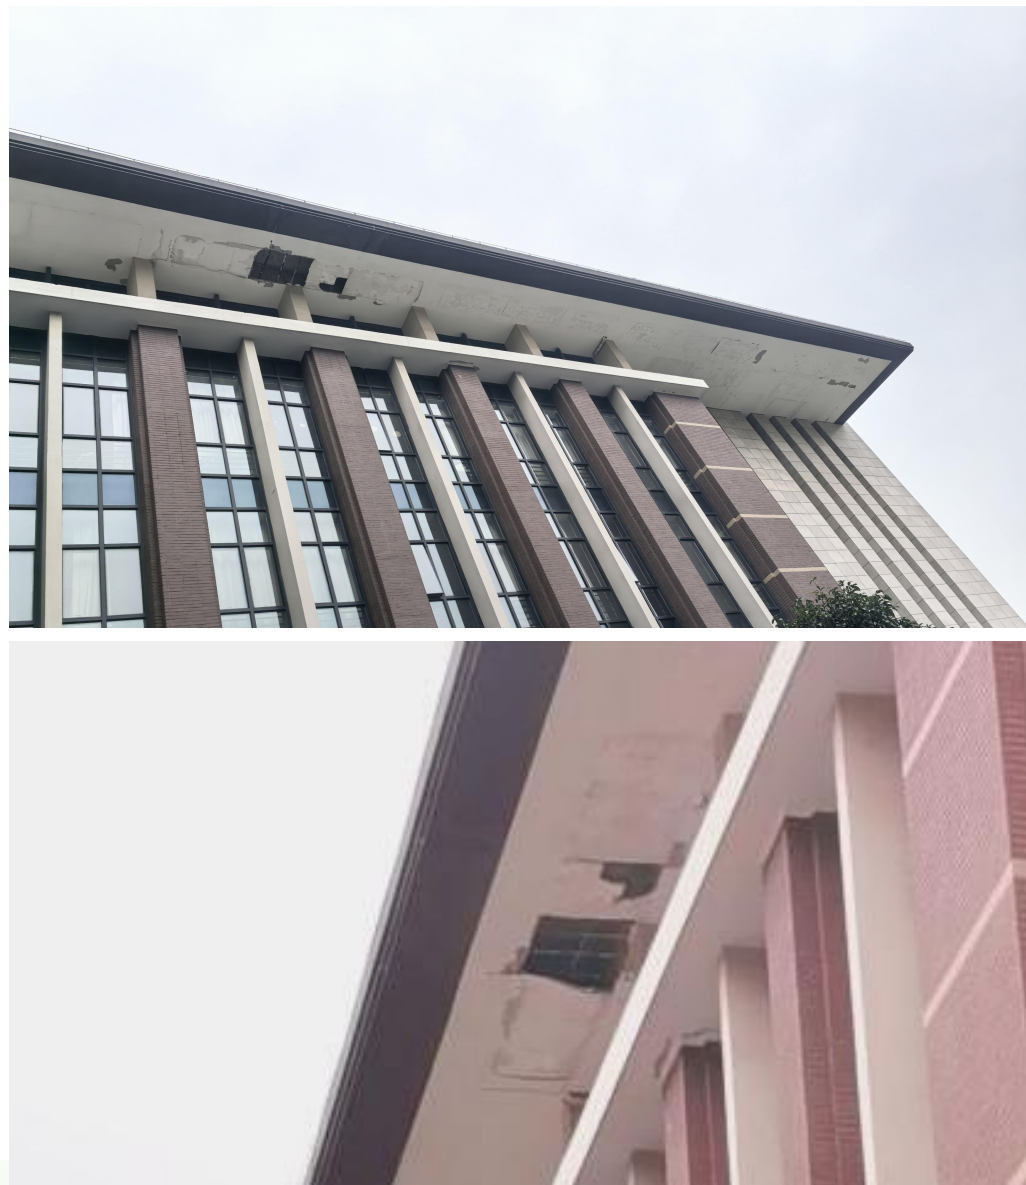
### ■ 现状图:

现状檐口脱落较为严重，存在较大安全隐患

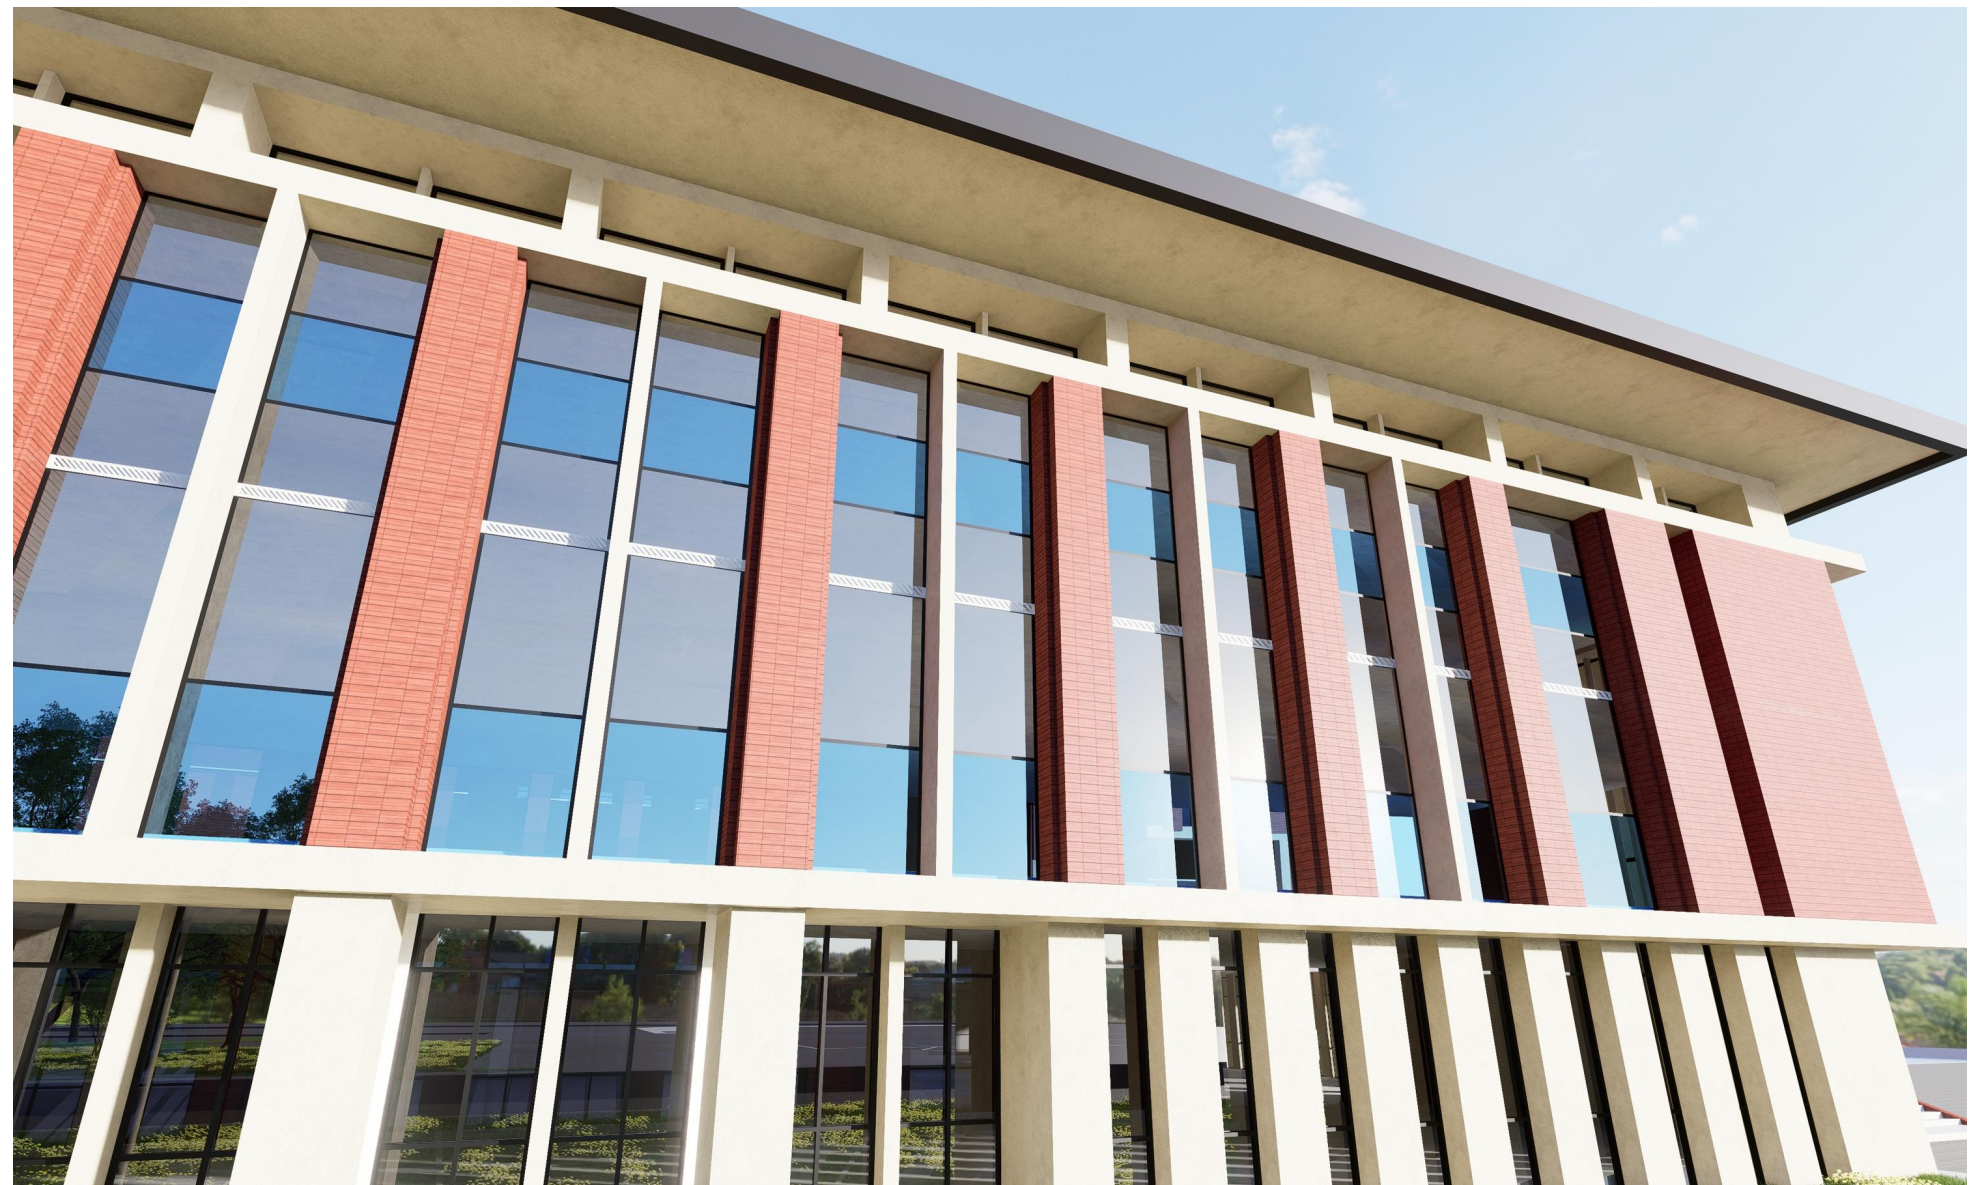
### ■ 改造方案:

1.方式、原有檐口饰面板材拆除、底部基础修复、刷外墙涂料(与原建筑外墙涂料一致)修复

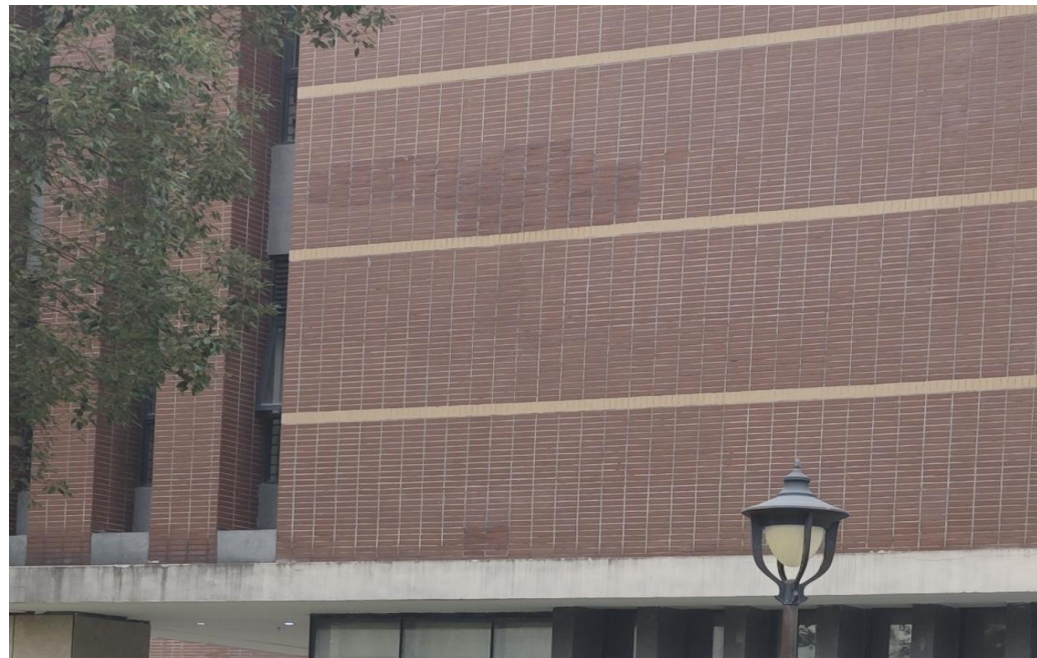
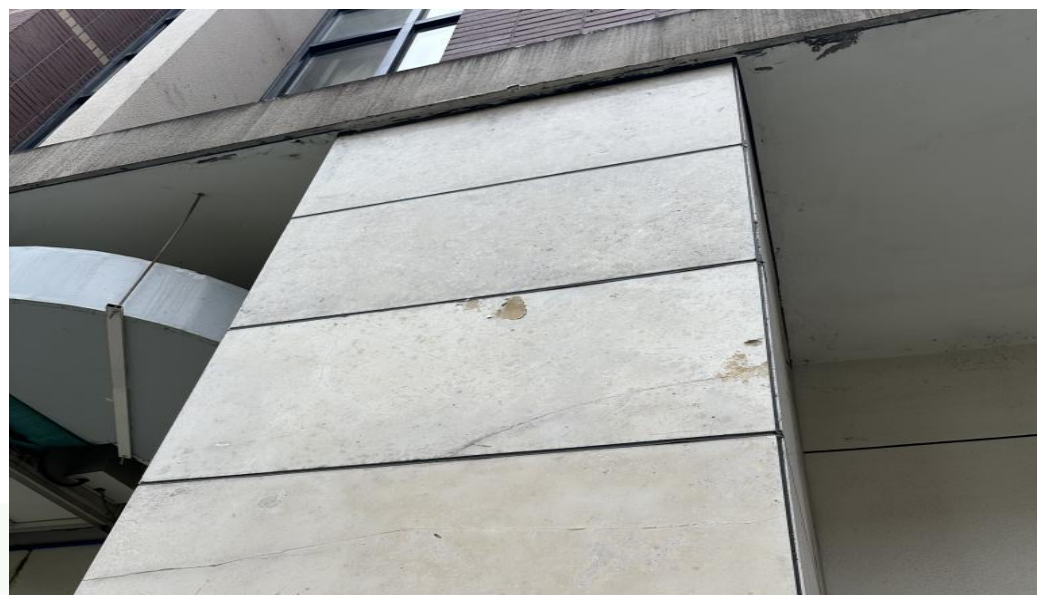
### ■ 现状图：

现状外立面文化砖及大理石石材都存在空鼓和脱落现象

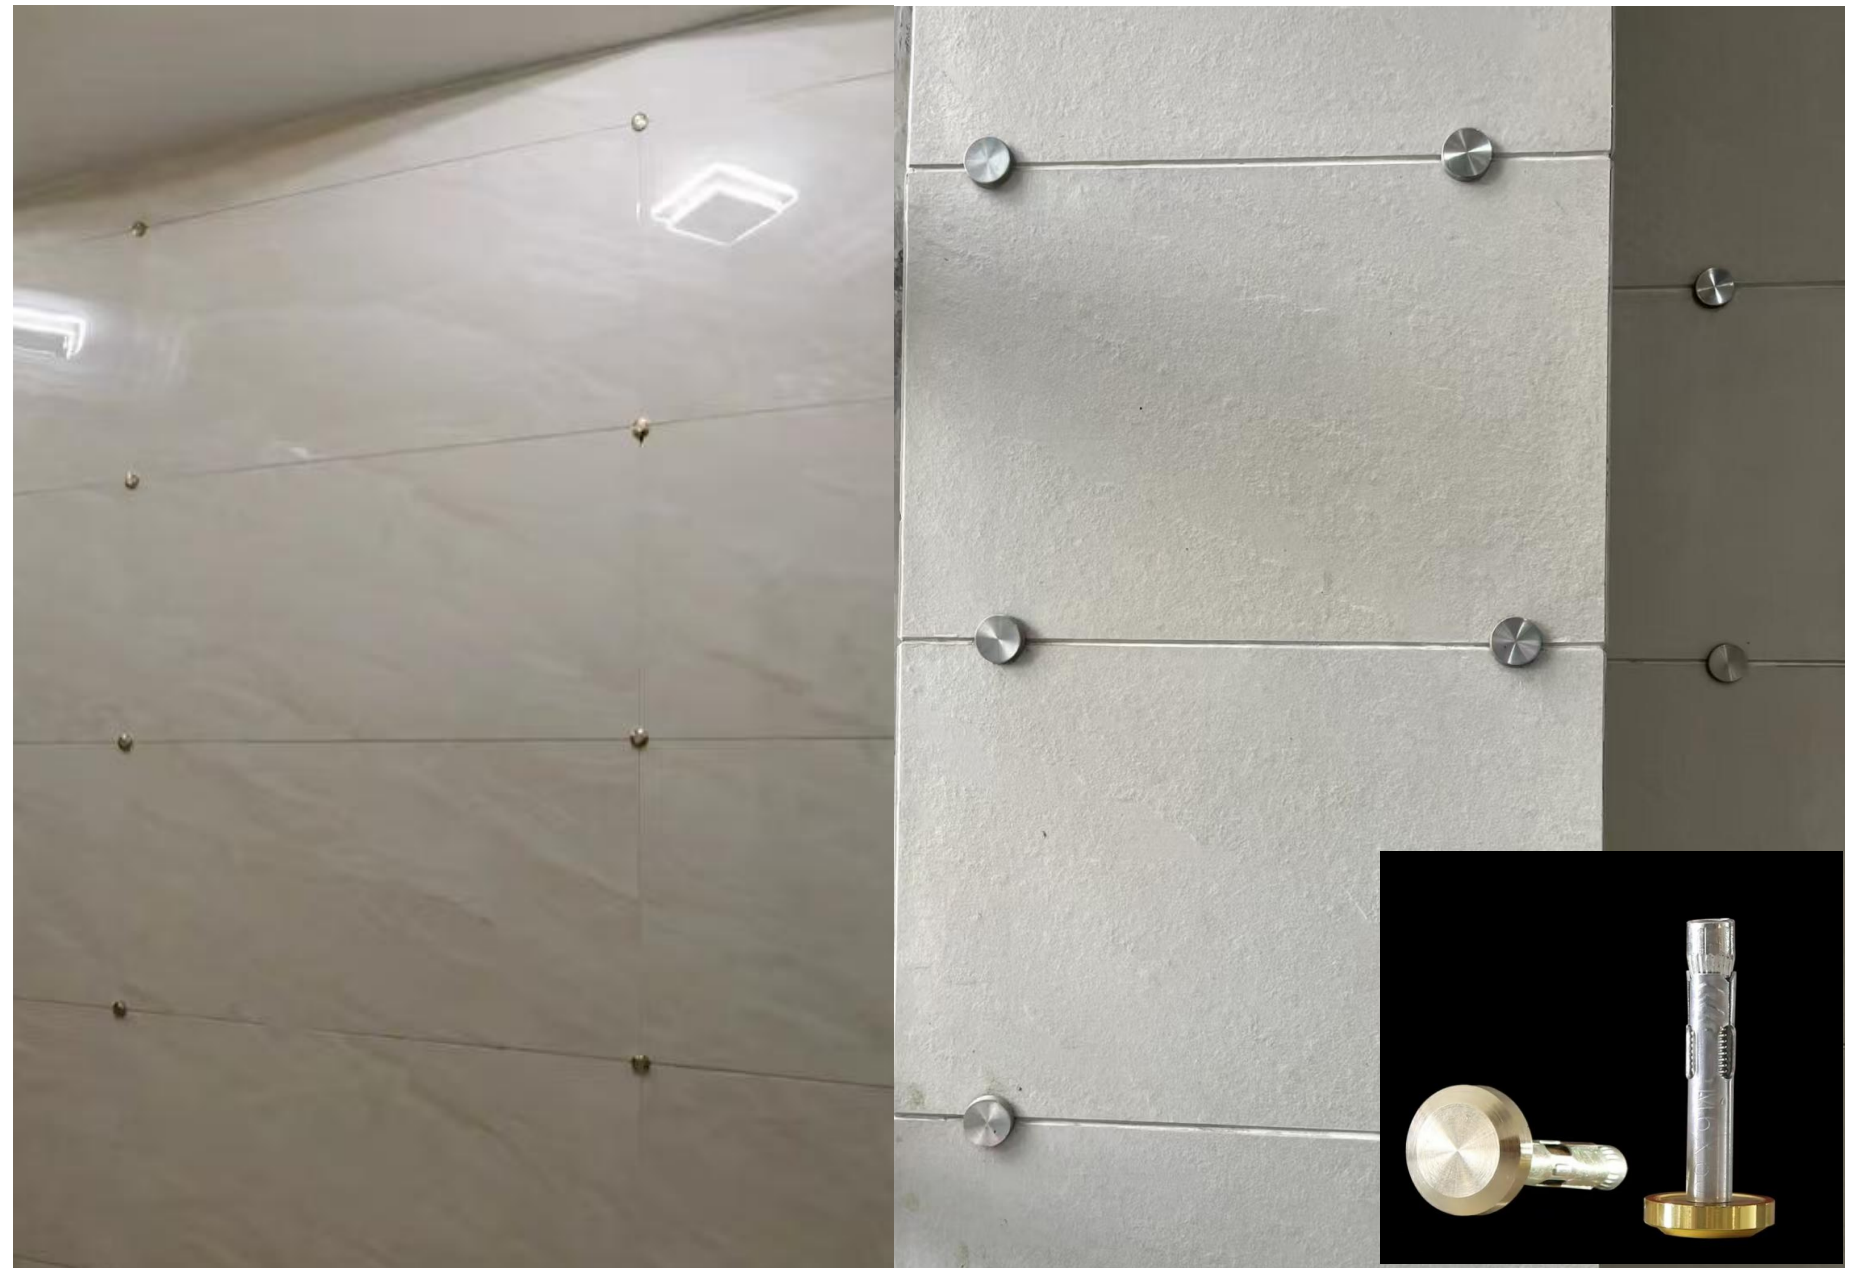
### ■ 改造措施：

预防建筑墙砖及石材掉落问题：

- 1、空鼓较大的铲除，
- 2、空鼓小的进行膨胀螺丝帽加固
