温州肯恩大学

—— 景观改造提升工程

LANDSCAPE RENOVATION AND UPGRADING PROJECT

- 温州高翎园林景观 -

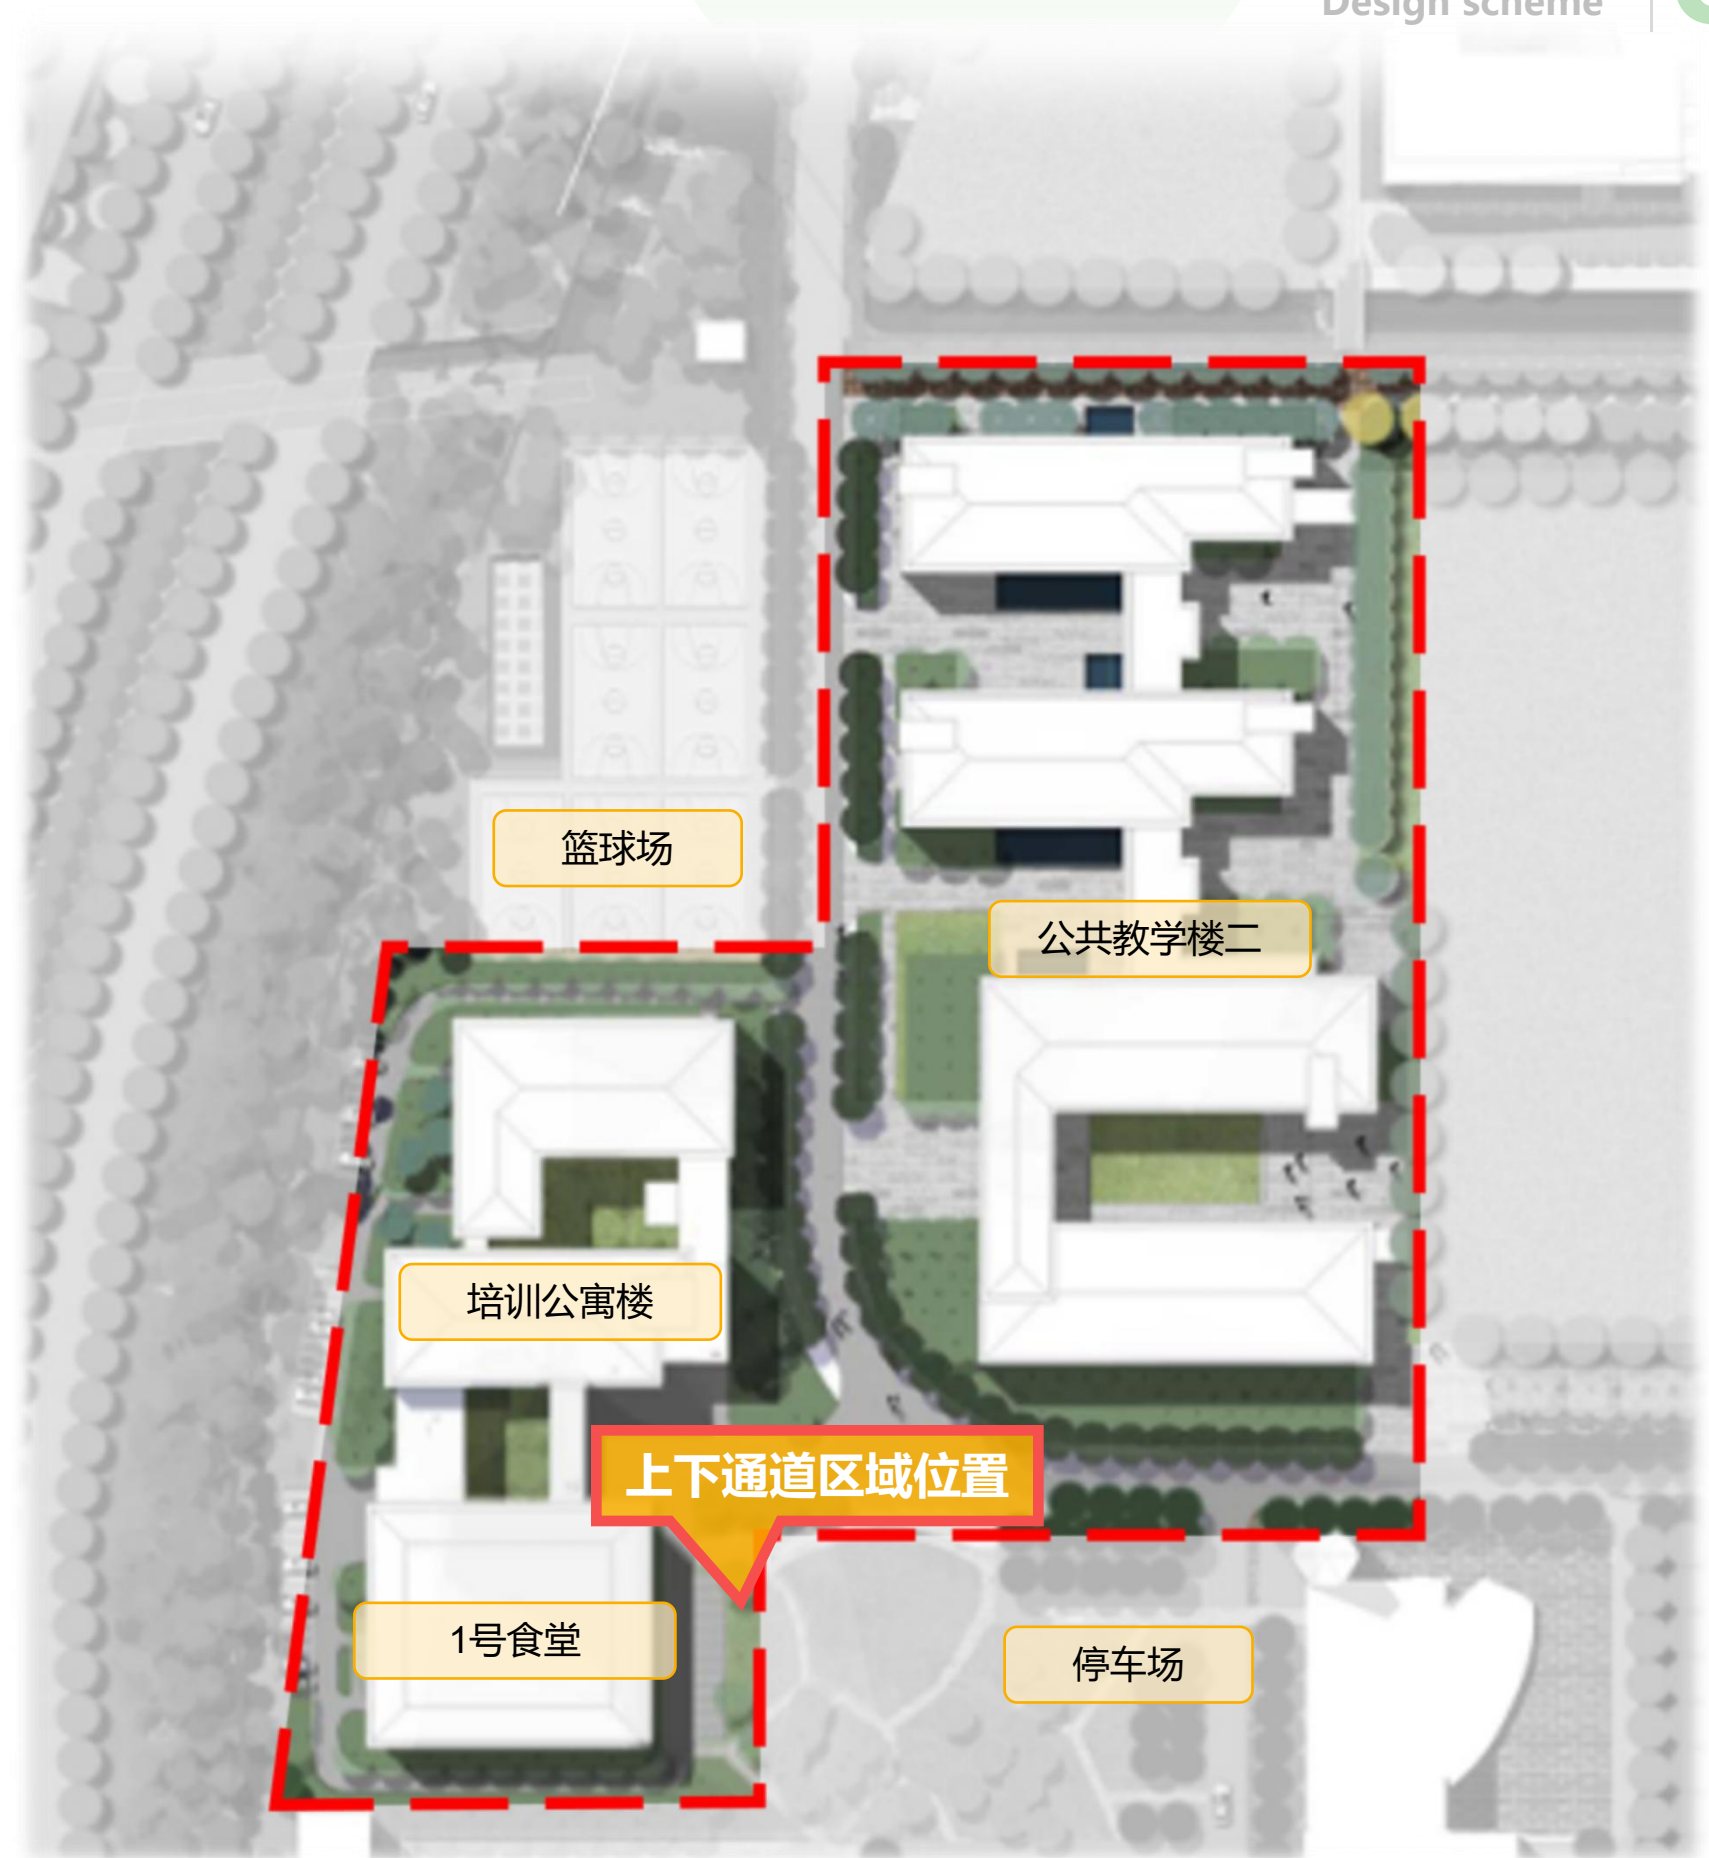
## □ 车库架空层上下通道

- 1、利用原地下室架空层预留的3米宽挡土墙空间，设计上下通行的通道。
- 2、打通上下连接通道后，搭建至1号餐厅入口的风雨连廊。

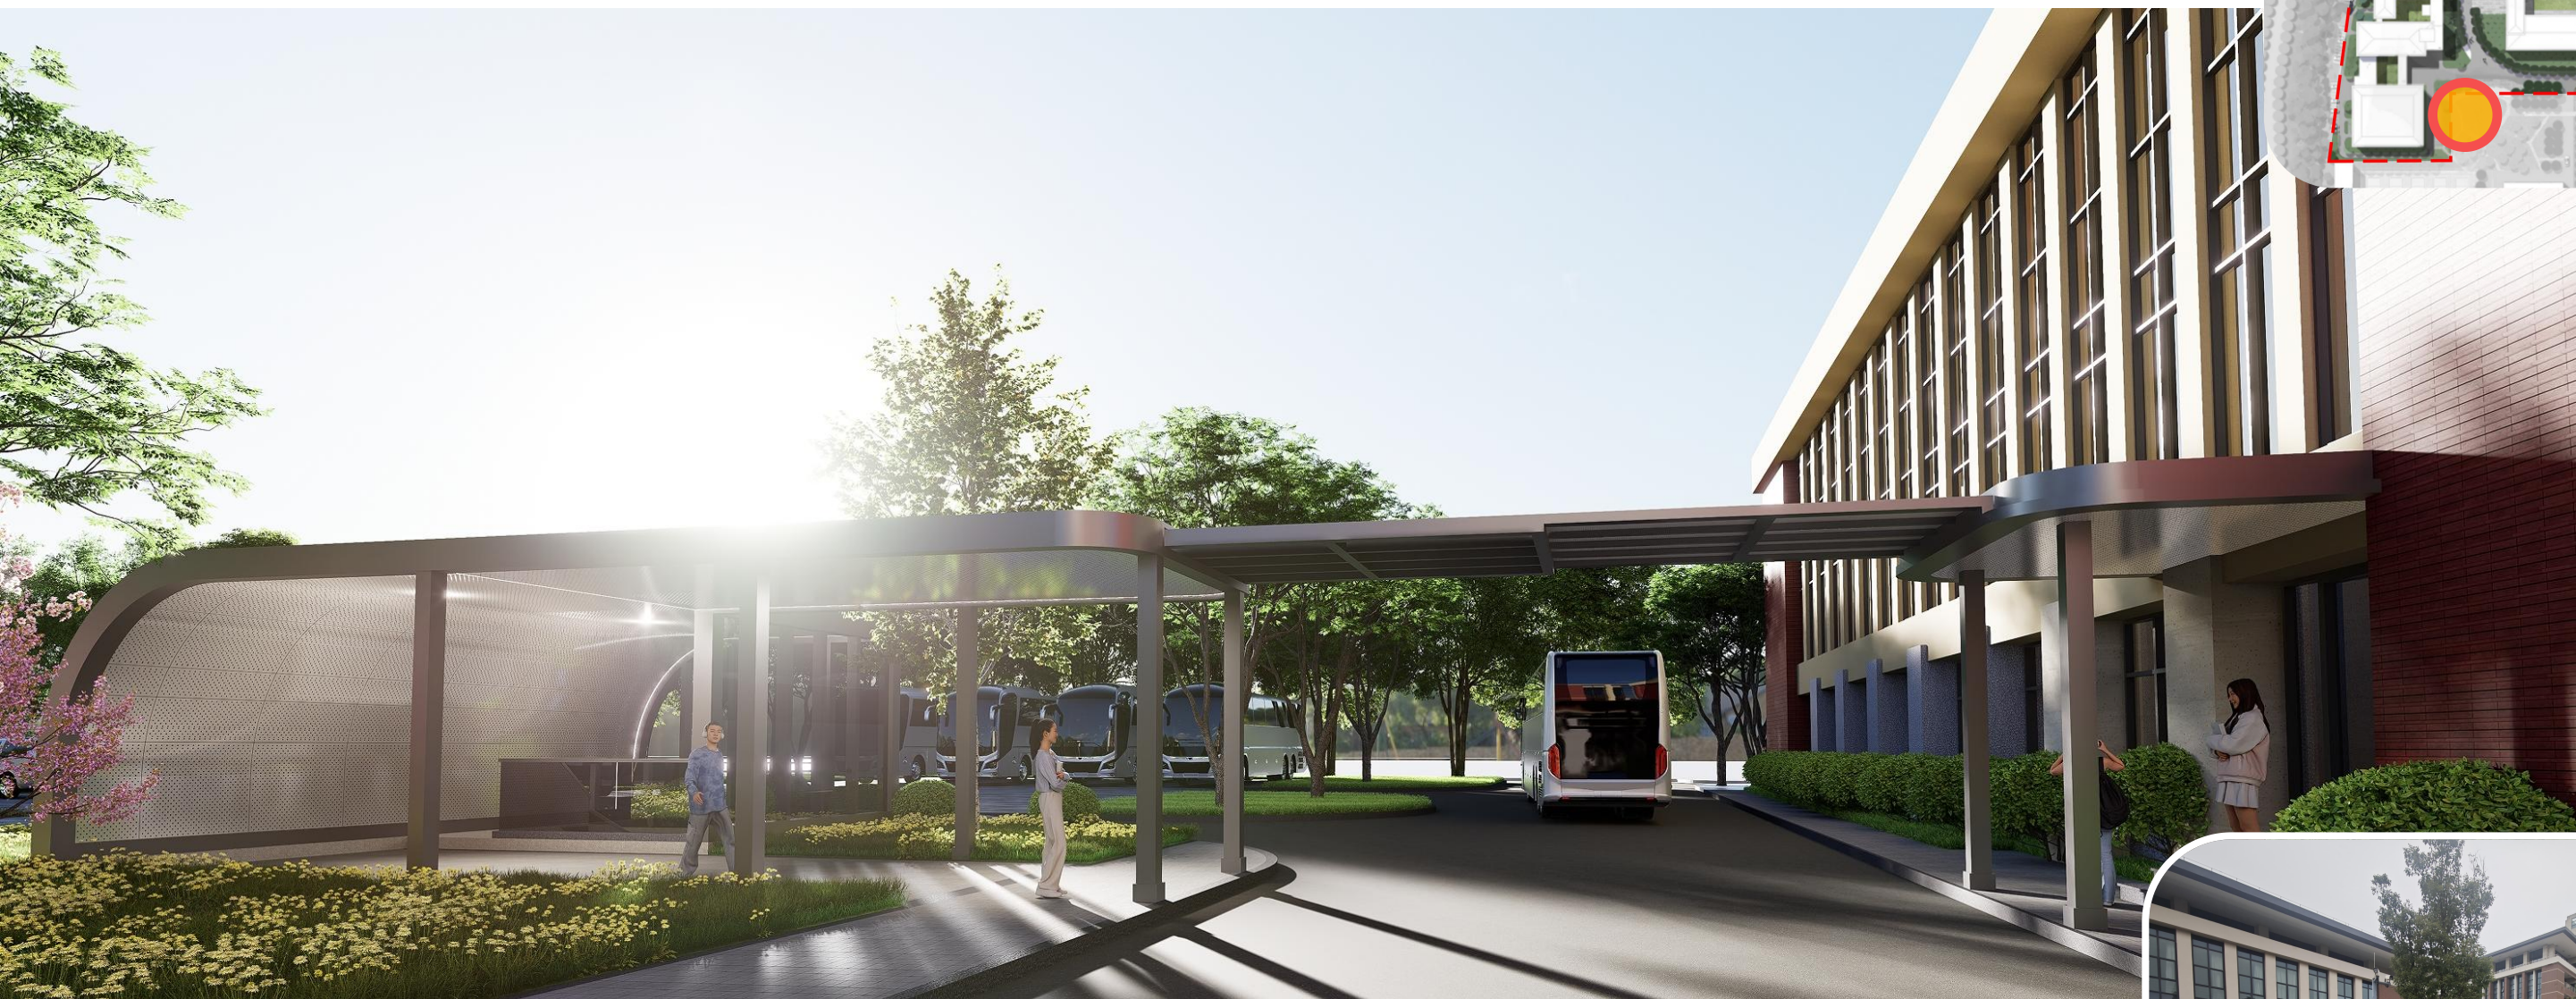
□ 风雨连廊整体效果

- 设计说明：**
- ①风雨连廊整体从地下同通道弧线延申而出，现代简洁、与周围环境相互协调
  - ②结构设计：采用轻质、耐用的铝合金或钢结构，确保稳固性和抗风能力，顶部采用金属铝板 结合线条灯光，提供阴雨天照明功能。
  - ③中间车行道路部分采用**暗藏式轨道伸缩篷**，以确保大巴车可来往通行
  - ④ 伸缩篷工作原理：采用消防云梯结构原理，通过液压系统 手动或电动驱动伸缩篷，快速达到另一侧连廊。

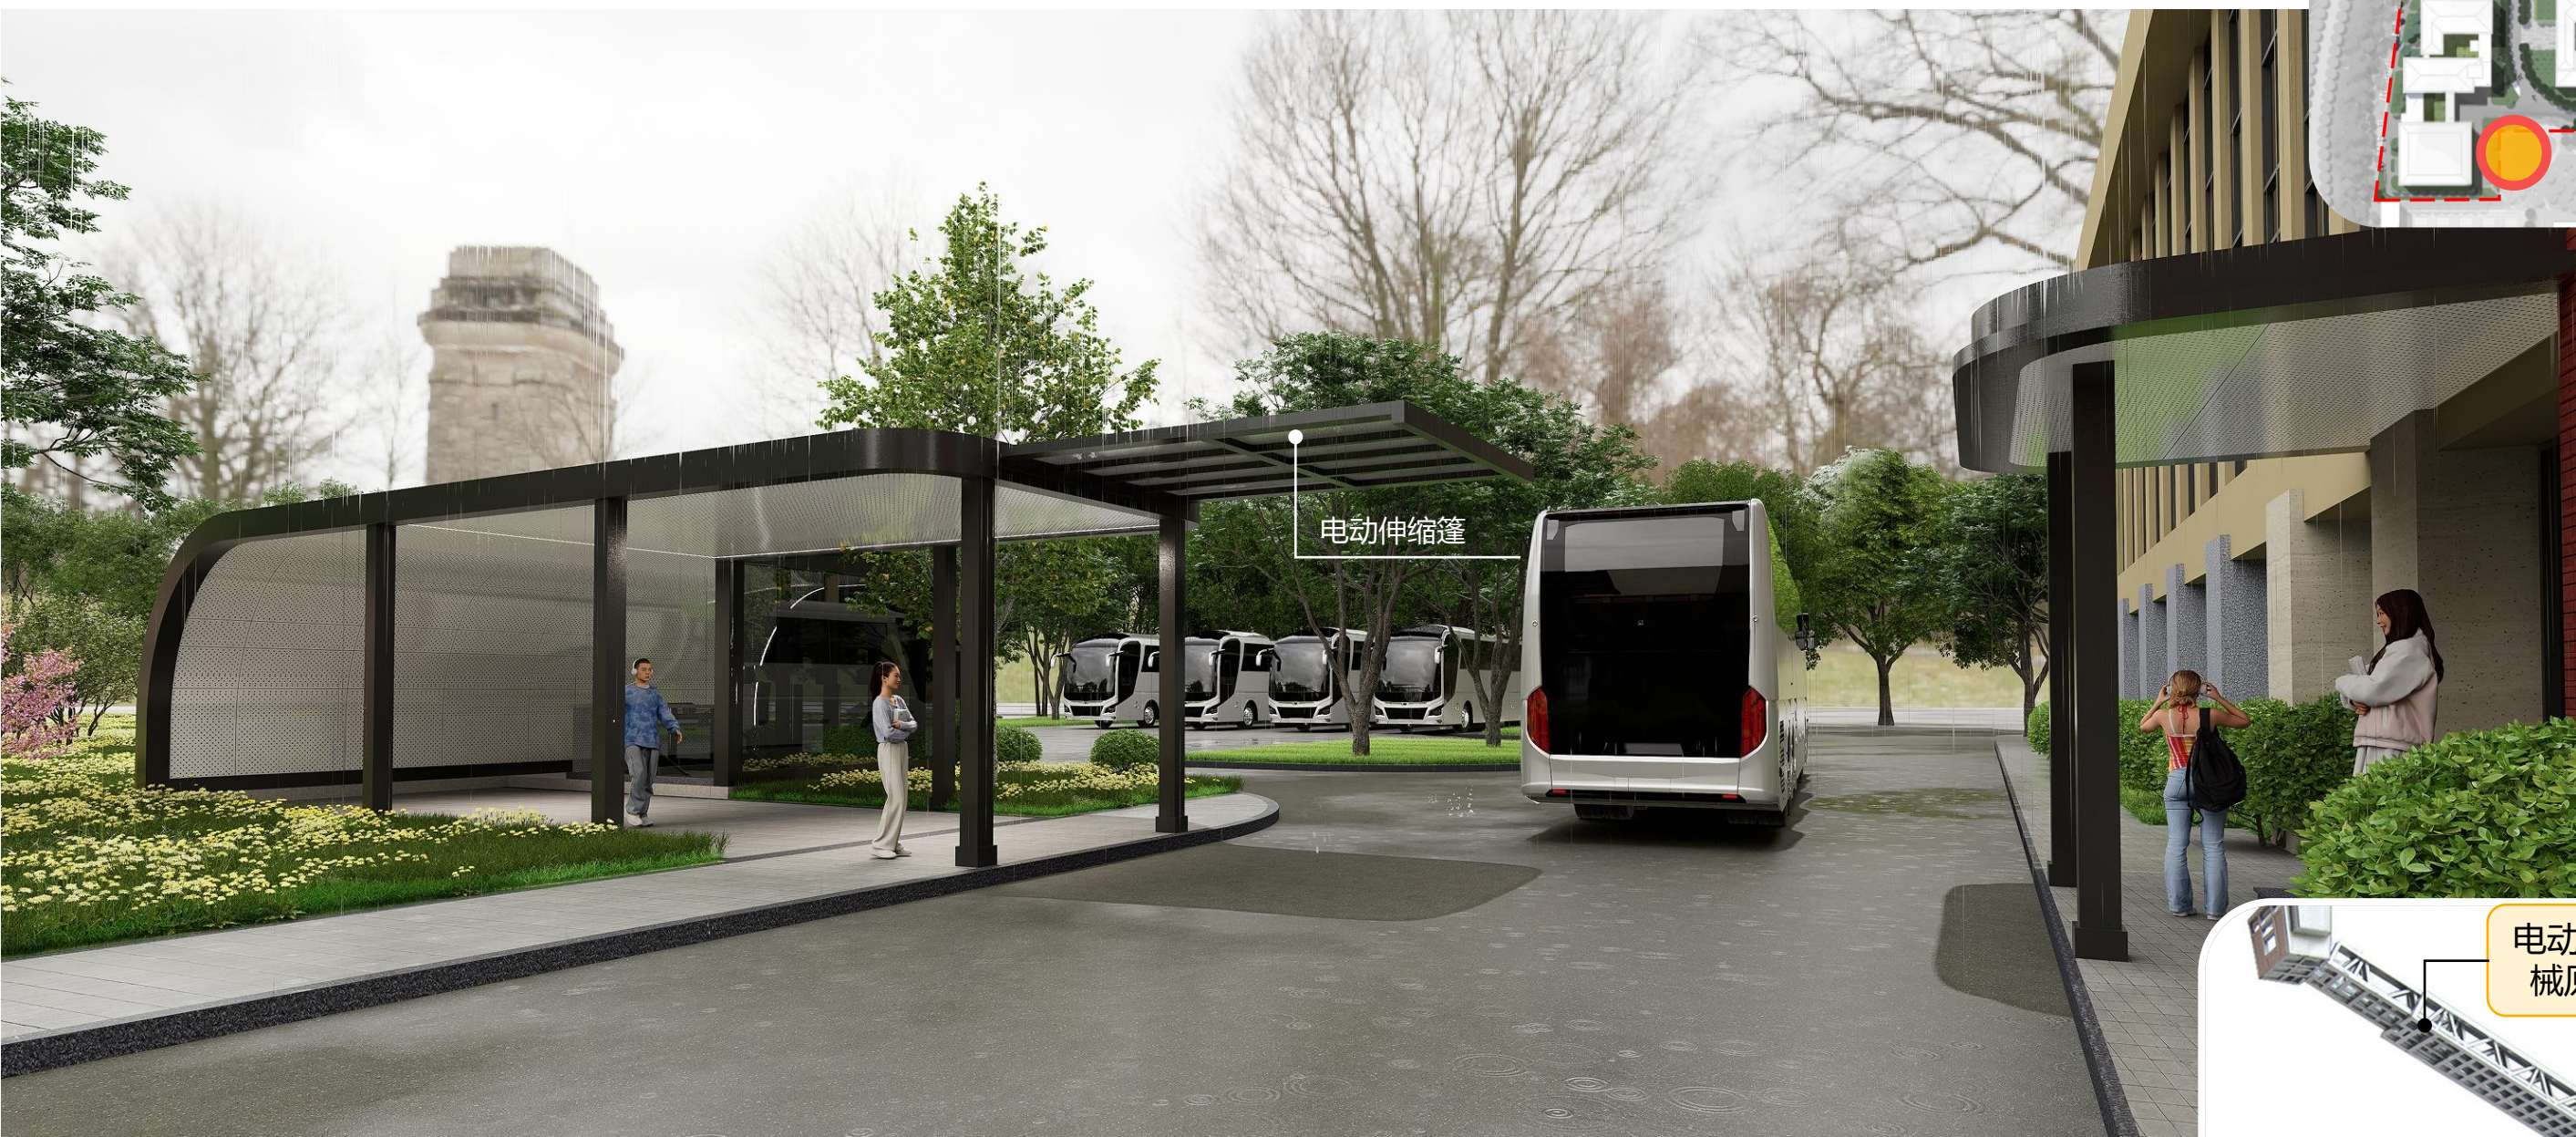
□ 风雨连廊-伸缩篷半开启效果

设计说明:

暗藏式轨道伸缩篷工作原理: 采用消防云梯结构原理, 通过液压系统 手动或电动驱动伸缩篷, 快速达到另一侧连廊, 整体结构安全稳定可靠。

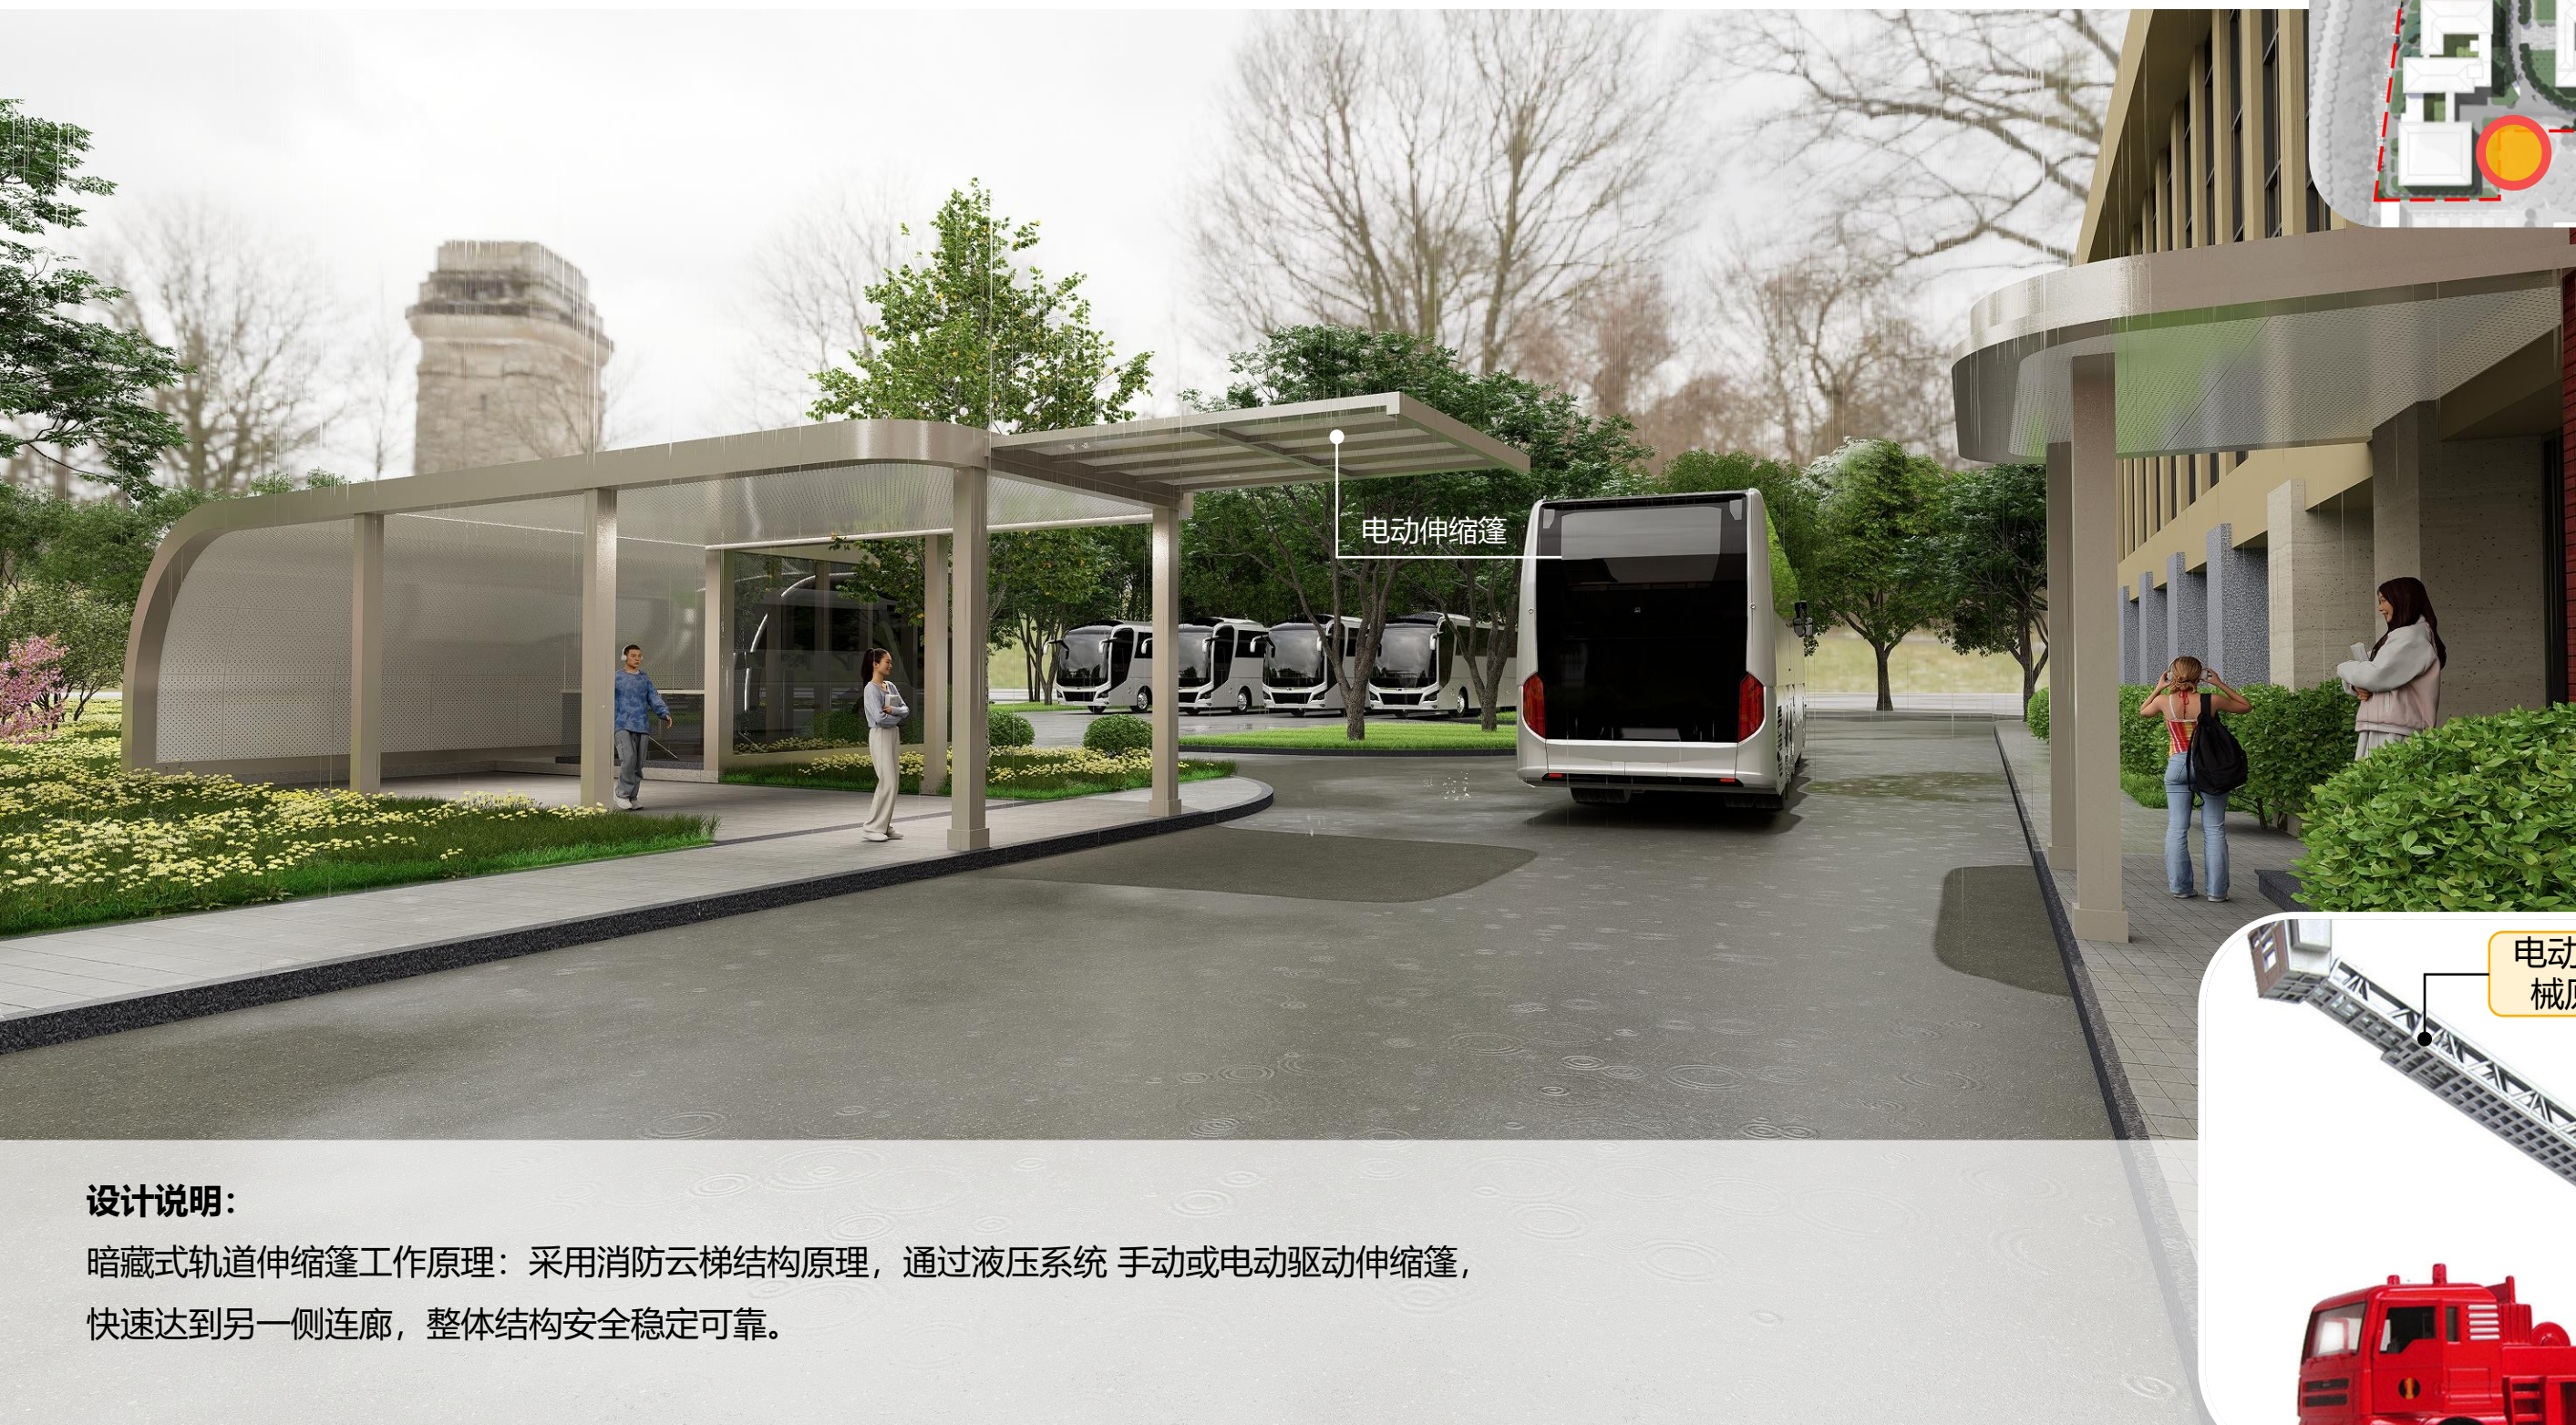
□ 风雨连廊-伸缩篷半开启效果-浅色系

设计说明:

暗藏式轨道伸缩篷工作原理: 采用消防云梯结构原理, 通过液压系统 手动或电动驱动伸缩篷, 快速达到另一侧连廊, 整体结构安全稳定可靠。

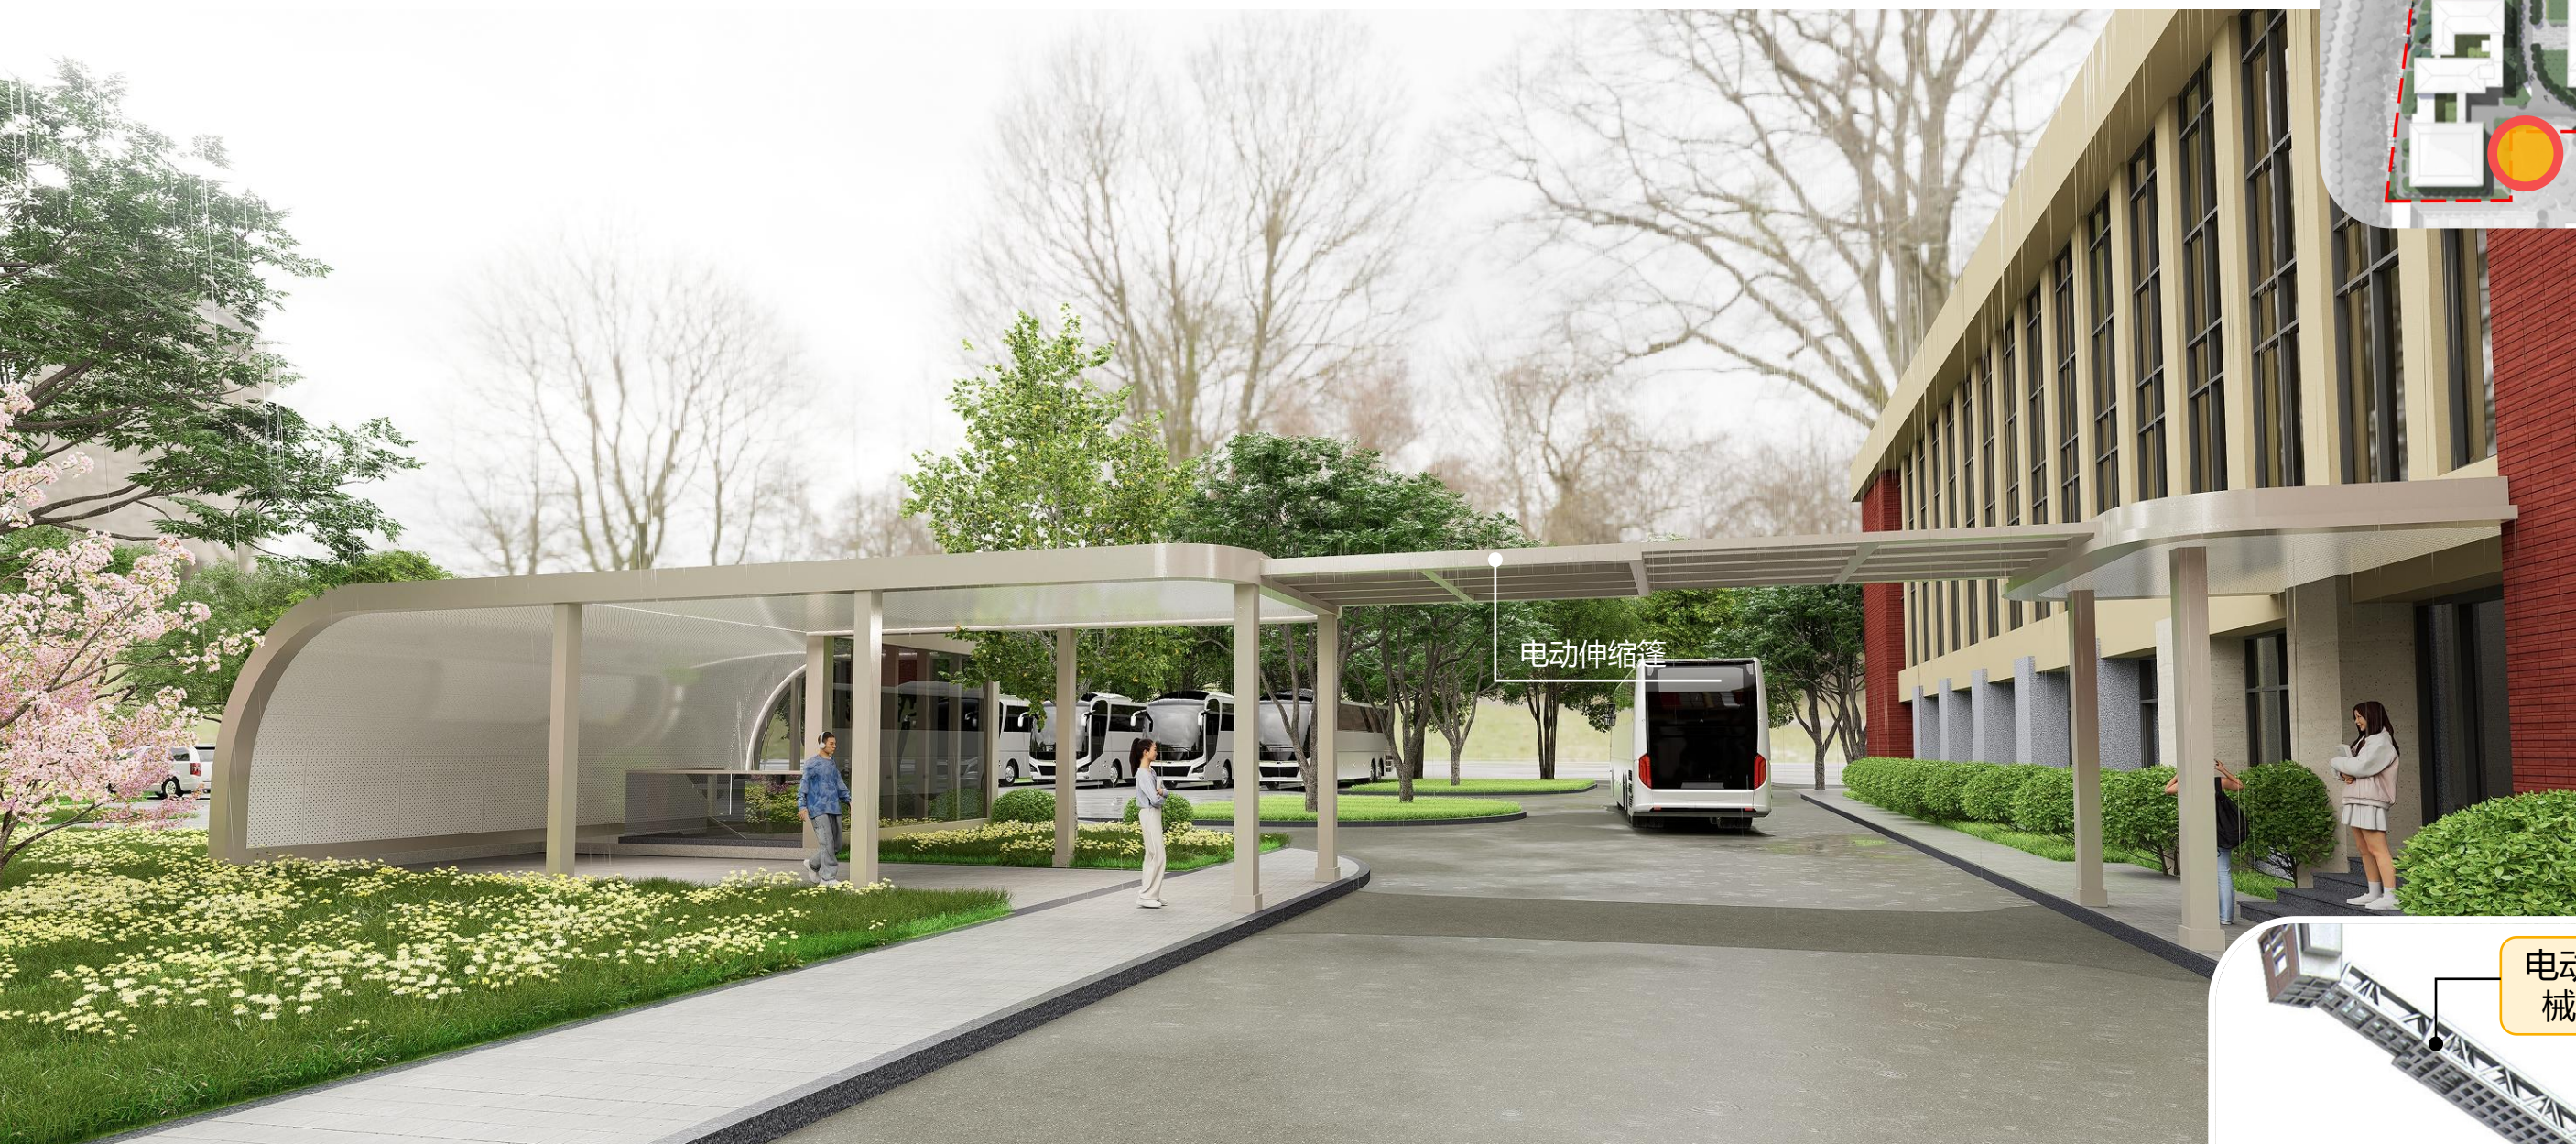
□ 风雨连廊雨天效果-浅色系

设计说明:

暗藏式轨道伸缩篷工作原理: 采用消防云梯结构原理, 通过液压系统 手动或电动驱动伸缩篷, 快速达到另一侧连廊, 整体结构安全稳定可靠。

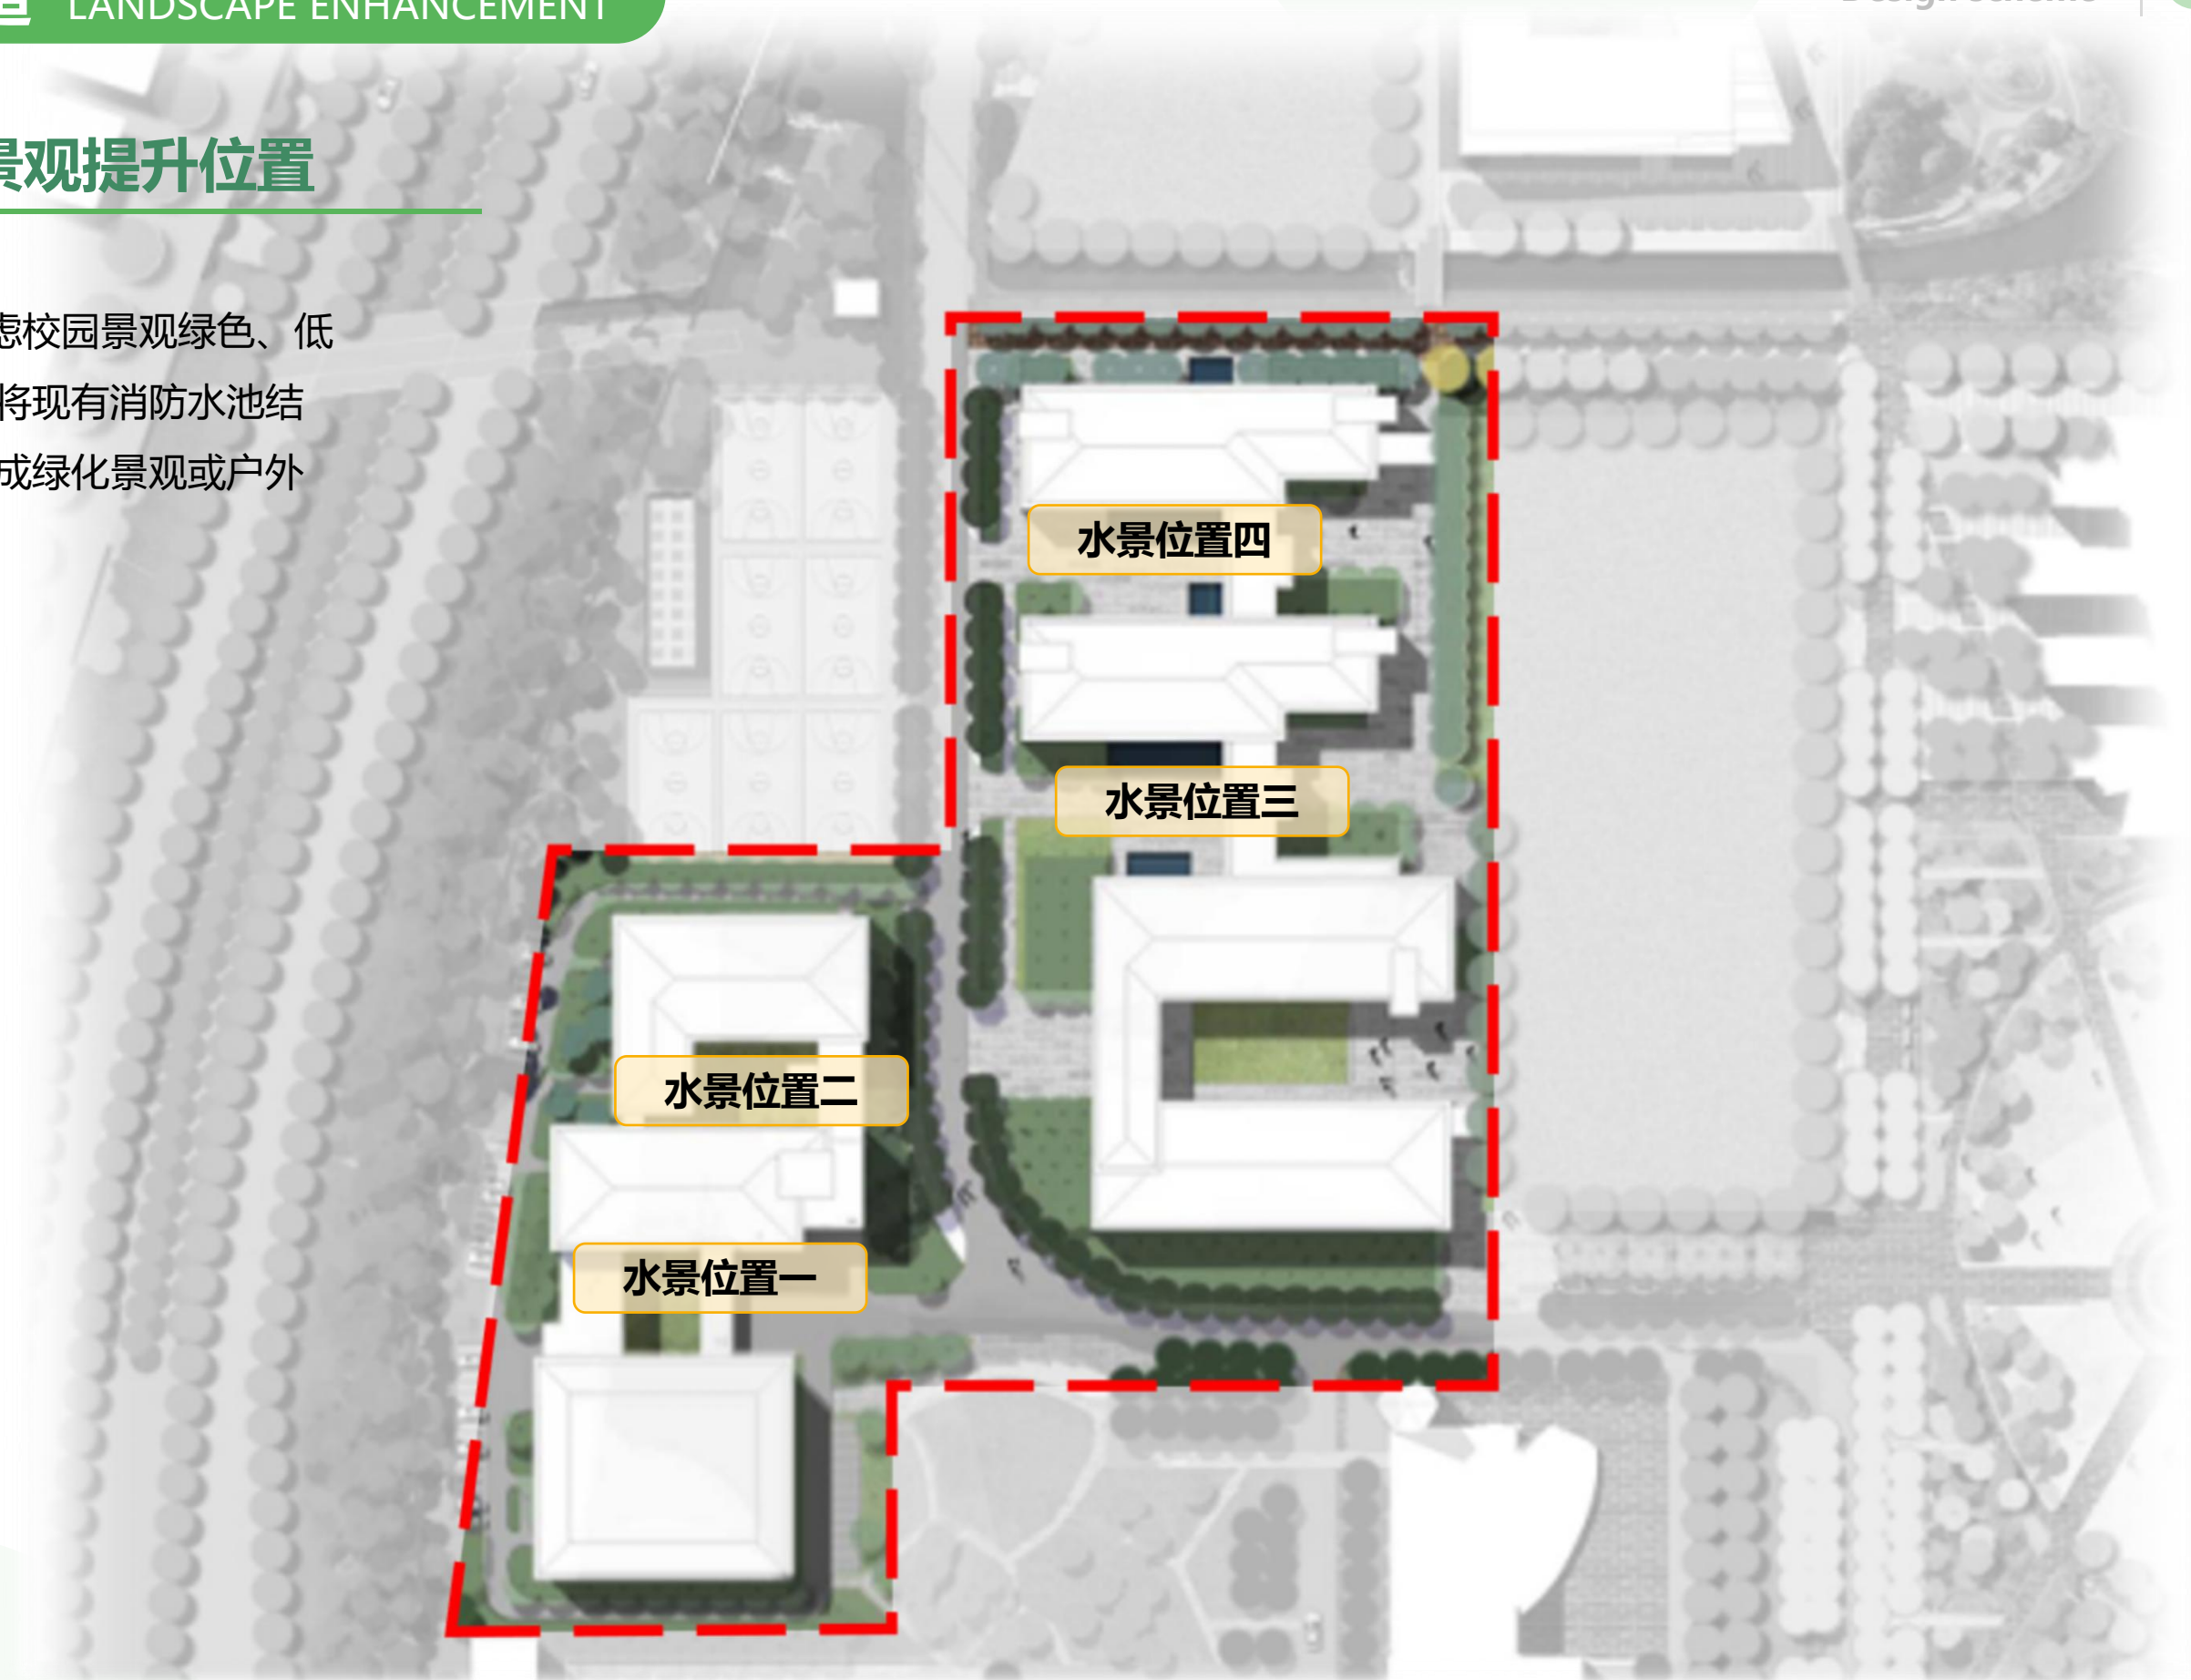
## □ 消防水池景观提升位置

**改造理念：**为考虑校园景观绿色、低维护的设计理念，将现有消防水池结合现状位置，改造成绿化景观或户外休闲平台。

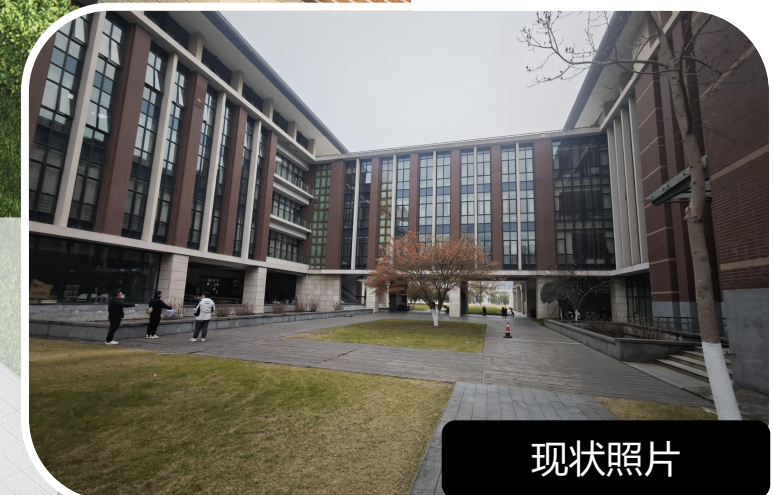
## □ 水景位置三

**改造内容:** ①、左侧为咖啡店，将左侧水景区域利用改为户外休闲平台。  
②、在教学楼中间区域经校方反应学生经常使用电瓶车通行，导致该区域防腐木破坏严重，设计将部分防腐木改为花岗岩硬质，便于师生的日常通行
